INWENTARYZACJA I CHARAKTERYSTYKA
POMNIKÓW PRZYRODY
W WOJEWÓDZTWIE LUBELSKIM

POMNIK Nr 173

POMNIK PRZYRODY NR 173

GATUNEK - dąb szypułkowy /*Quercus robur*/

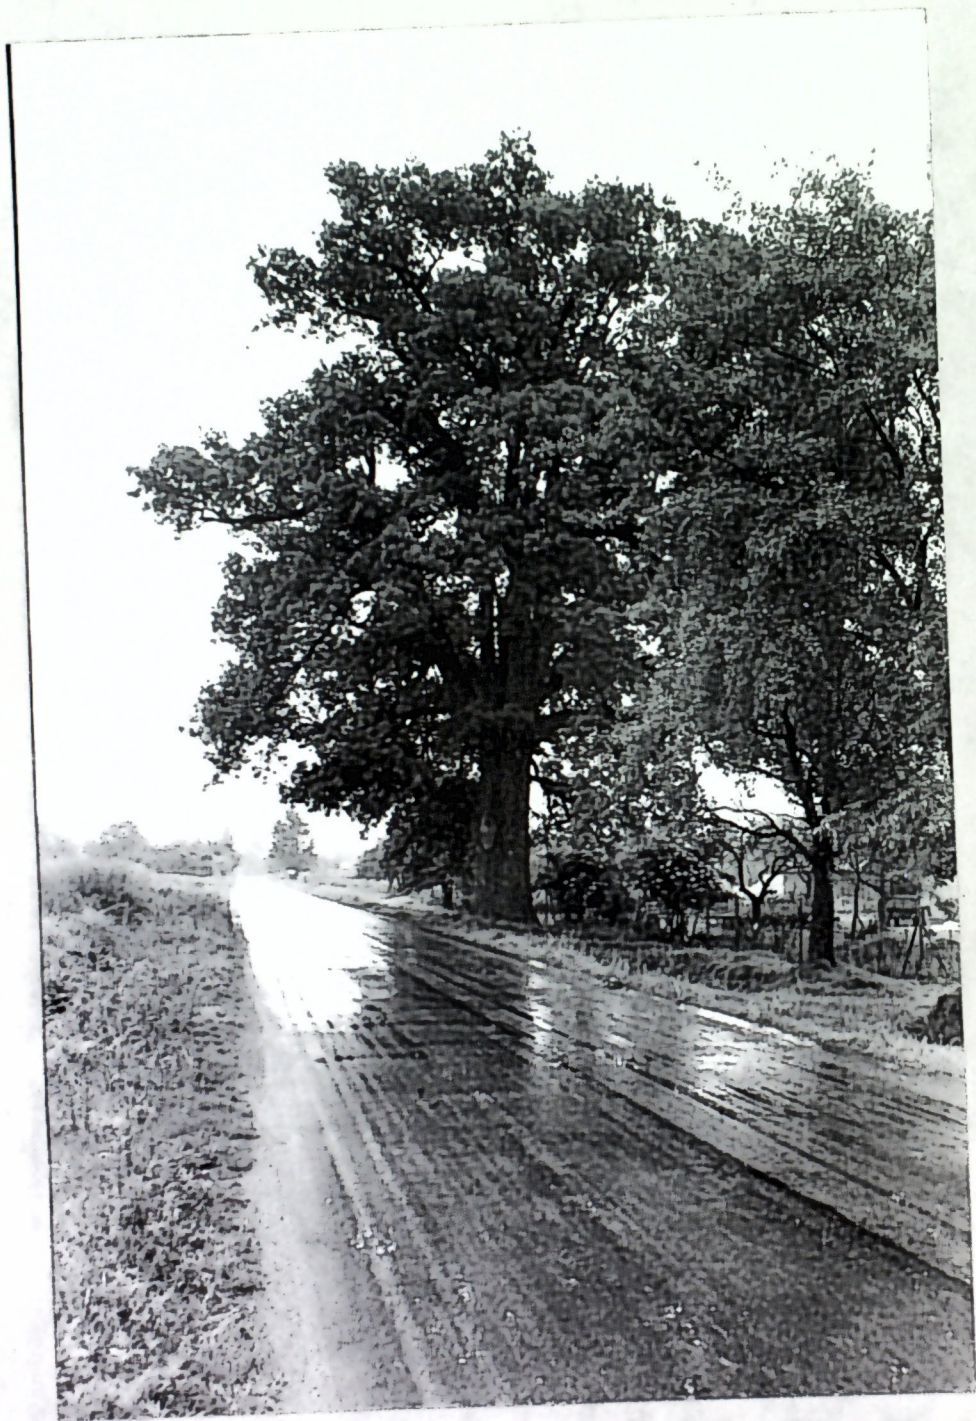
Nr 173

Obwód w piersznicy 578 cm, wysokość 24 m, drzewo dorodne, korona dobrze wykształcona.

nie / nie / inne -
wbite w pień gwoździe,
w pniu komin z wylotem u podstawy pnia | |

Usunąć gwoździe wbite w pień drzewa;

Oczyścić ubytek kominowy, drewno wewnątrz ubytku zaizolować
 istniejący wlot należy zabezpieczyć siatką przed zanieczyszczeniem
 wykonać drenaż, ewentualnie/w razie zaistnienia takiej potrzeby
 wysypać dno ubytku tłuczniem w celu zabezpieczenia
 podciąganiem wody
