# INWENTARYZACJA ARCHITEKTONICZNO-BUDOWLANA

Nazwa inwestycji:	<b>INWENTARYZACJA ARCHITEKTONICZNO – BUDOWLANA BRAMA WJAZDOWA DO ZAMKU</b>
Adres:	ZAWIEPRZYCE; GM. SPICZYN; DZ. NR EW. 1972/4
Inwestor:	Gmina Spiczyn, 21-077 Spiczyn

Opracowanie: Wrzesień 2015

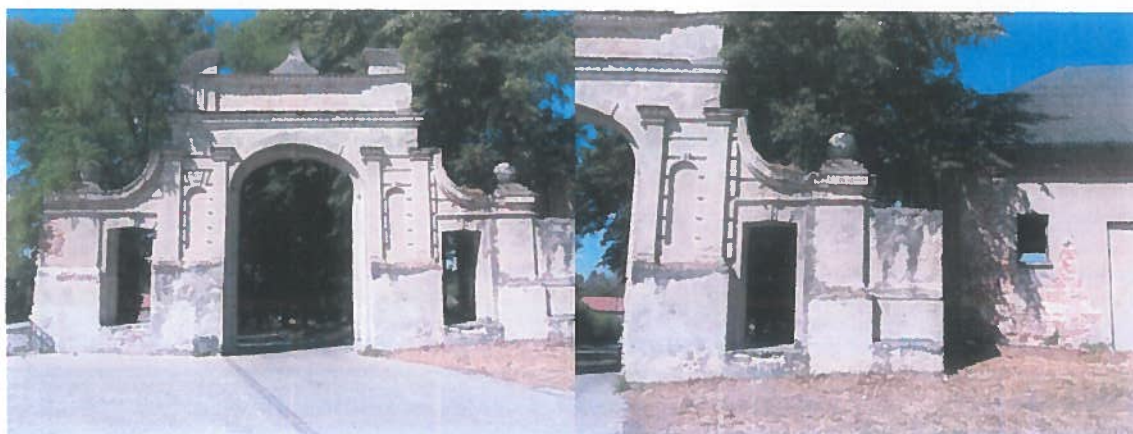
Fot. 3. Elewacja południowa.

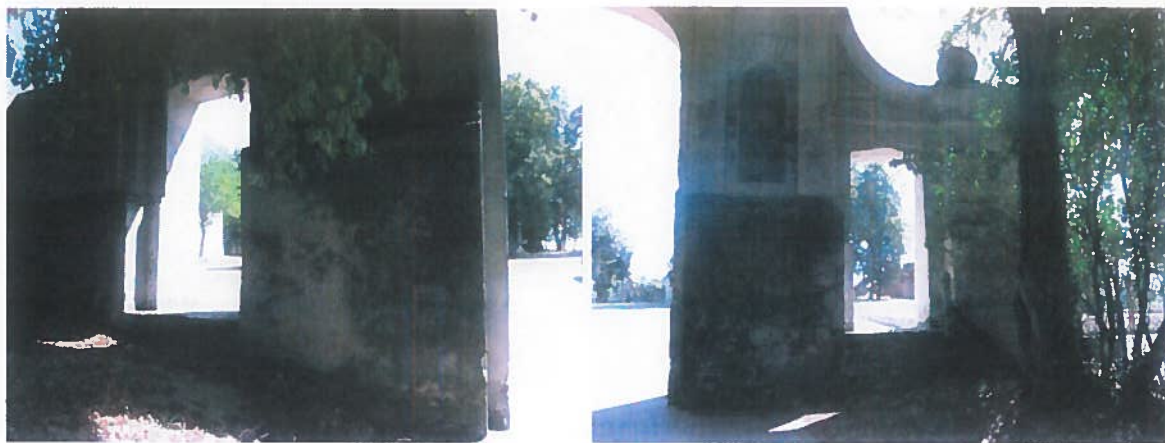
Fot. 4. Elewacja północna.

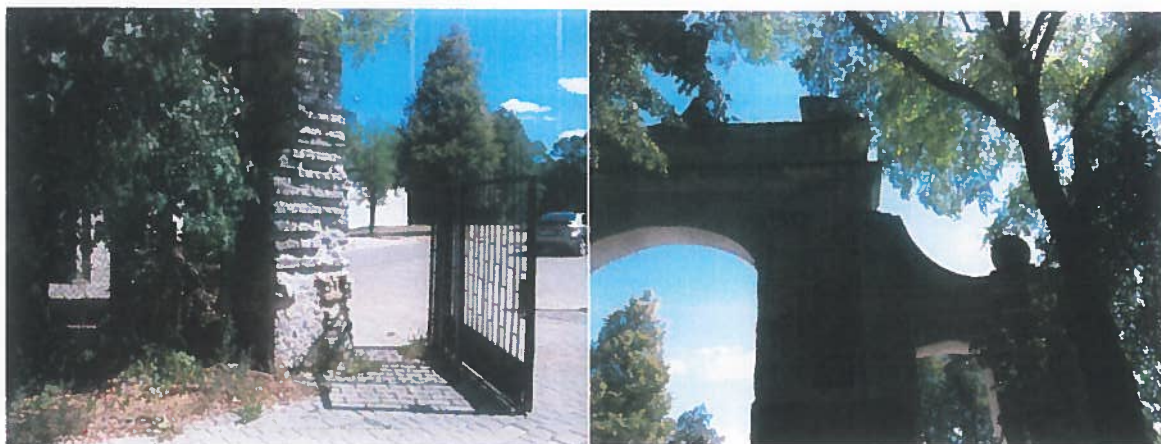
Fot. 5. Elewacja zachodnia i północna.

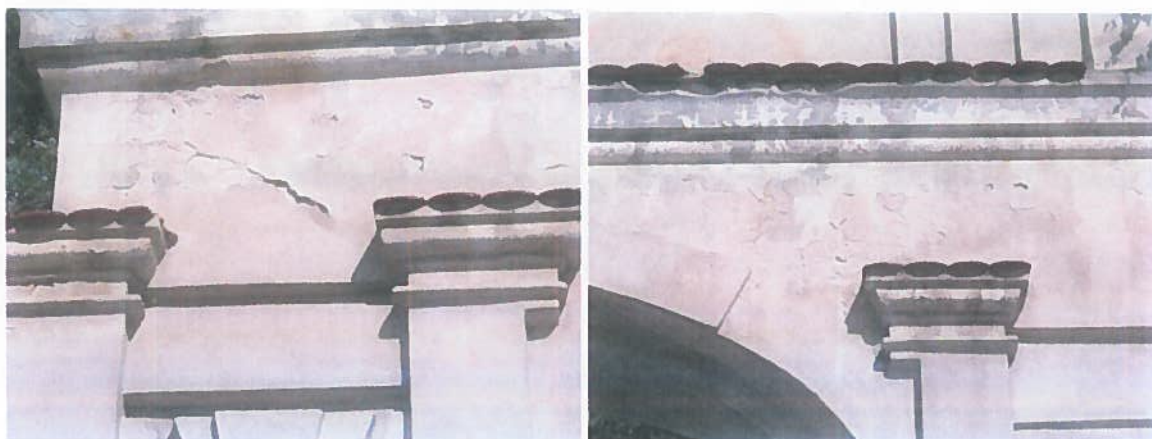
Fot. 6. Zniszczenia tynku na elewacji południowej w rejonie pilastrów.

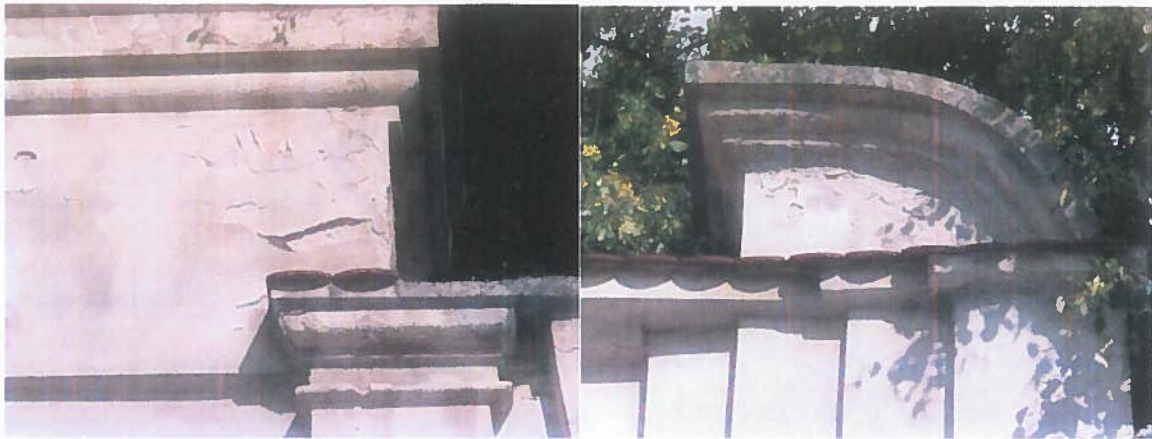
Fot. 7. Zniszczenia tynku na elewacji południowej w zwieńczeniu bramy.

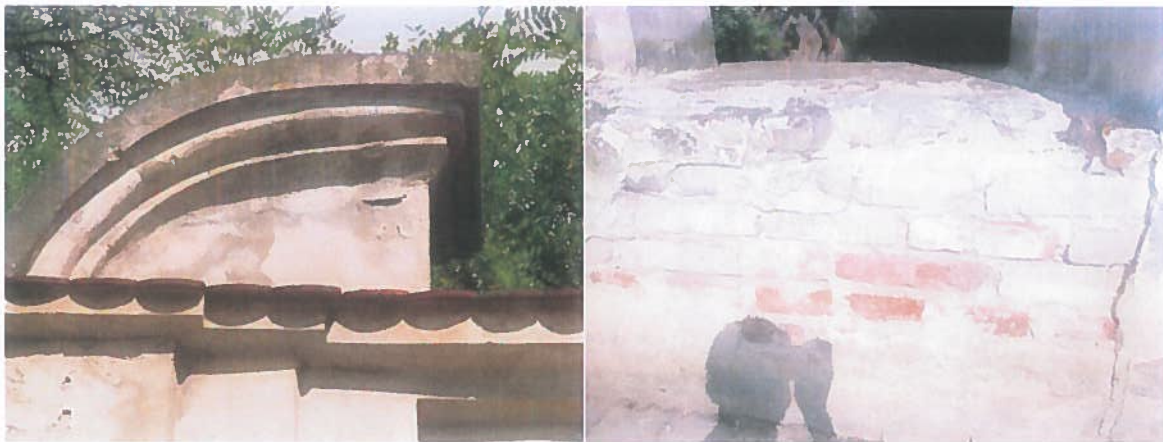
Fot. 8. Zniszczenia tynku na elewacji południowej w rejonie zwieńczenia bramy (fot. lewa) oraz pasa pod furką flankującą (fot. prawa).

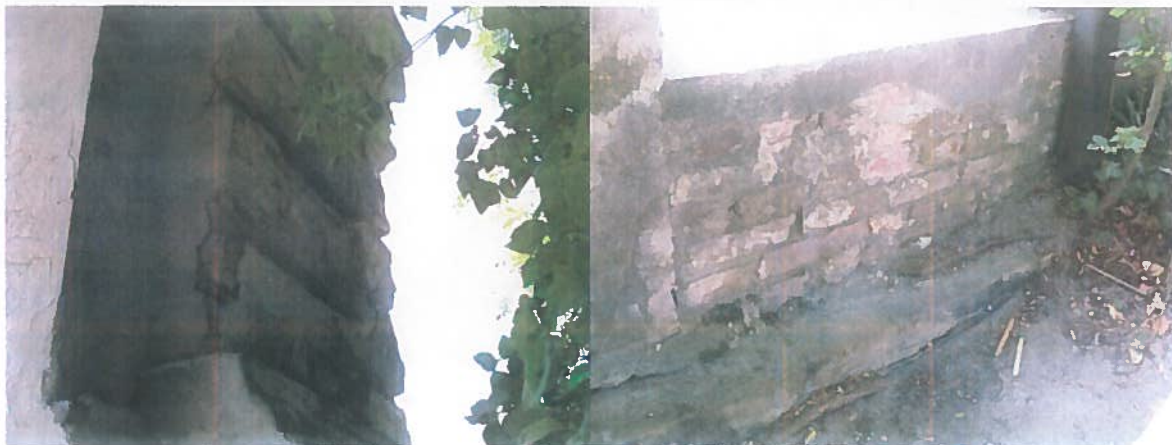
Fot. 9. Ubytki tynku na elewacji północnej

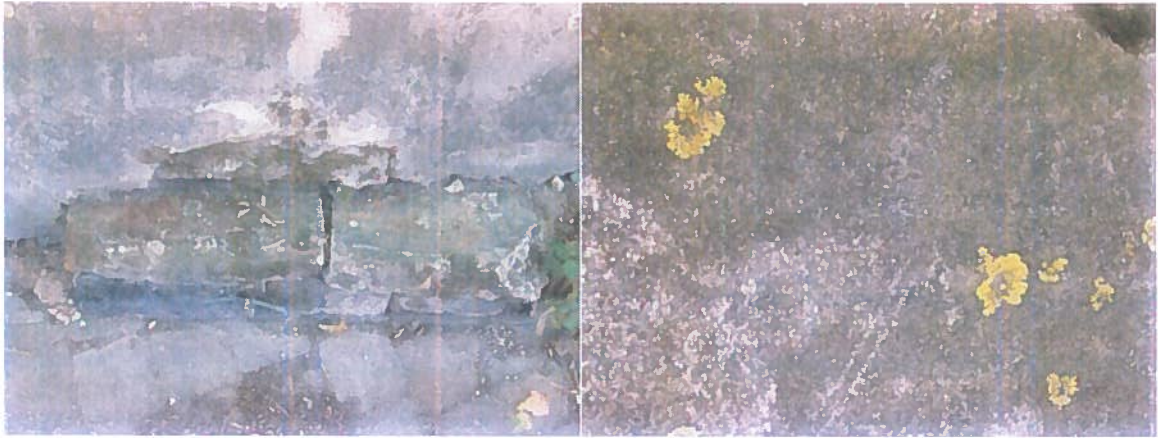
Fot. 10. Korozja biologiczna w rejonie przyziemia budynku.

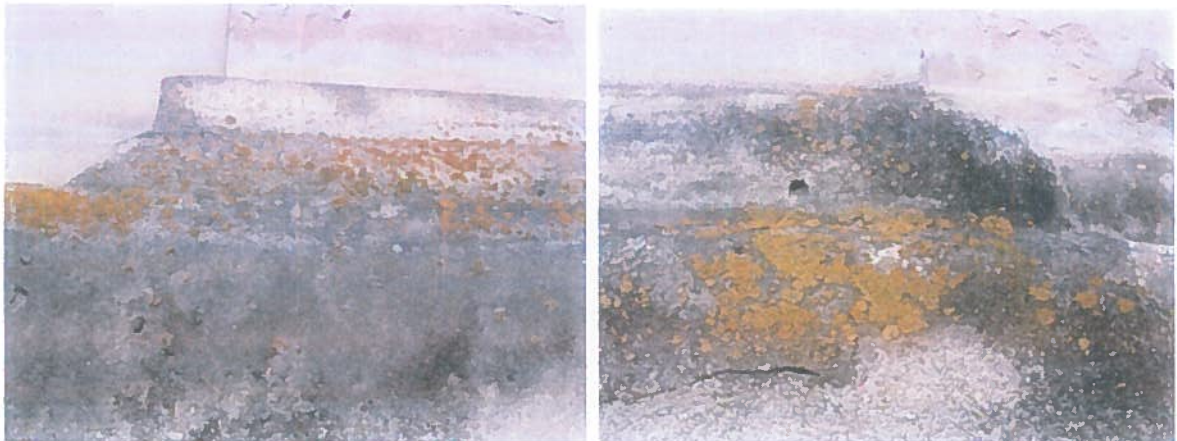
Fot. 11. Porosty na zwieńczeniu cokołu budowli.
