INWENTARYZACJA ARCHITEKTONICZNO-BUDOWLANA

Nazwa inwestycji:	INWENTARYZACJA ARCHITEKTONICZNO – BUDOWLANA KOPIEC Z FIGURĄ ZWIEŃCZONĄ ŻELAZNYM KRZYŻEM
Adres:	ZAWIEPRZYCE; GM. SPICZYN; DZ. NR EW. 1956
Inwestor:	Gmina Spiczyn, 21-077 Spiczyn

KOPIEC Z FIGURĄ ZWIĘCZONĄ ŻELAZNYM KRZYŻEM

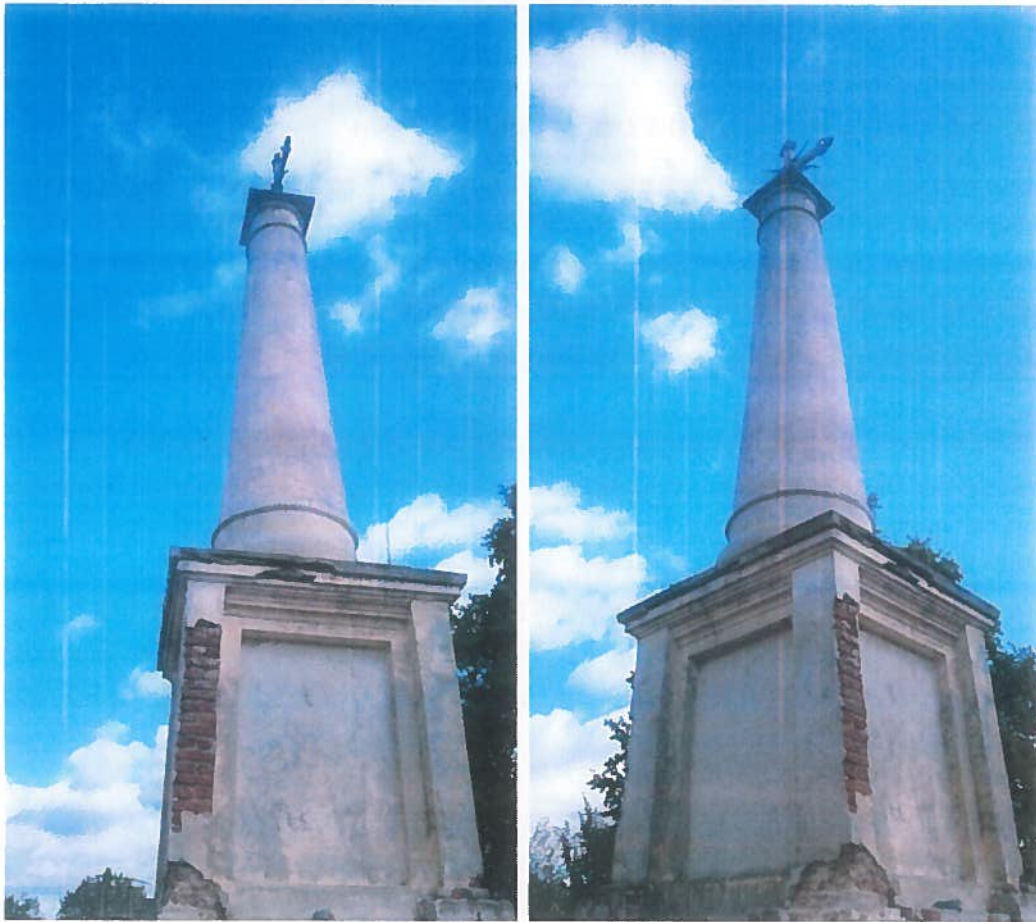
Fot. 1. Elewacja południowa i południowo-zachodnia.

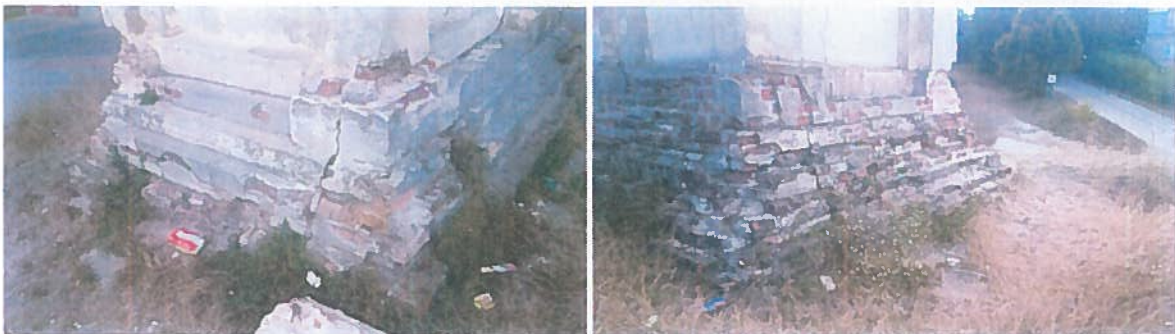
Najbardziej zniszczoną częścią figury jest piedestał. Tynk piedestału jest silnie zniszczony – widoczne są na nim liczne rysy i uszkodzenia spowodowane podciąganiem wilgoci z gruntu. W części przyziemia zaobserwować można zupełny brak tynku. Wilgoci towarzyszy także korozja biologiczna w postaci glonów i porostów. Na tynku występują uszkodzenia spowodowane szkodliwymi solami budowlanymi. Podczas inwentaryzacji zauważono także rysy konstrukcyjne powodujące rozwarstwienie elementów murowych.

Fot. 2. Zniszczony cokół budowli strona północno-zachodnia (fot. prawa) oraz strona południowo-zachodnia (fot. lewa)

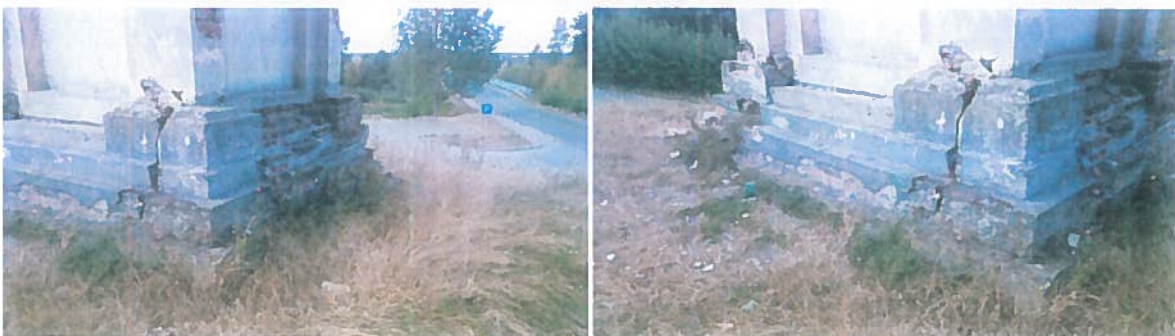
Fot. 3. Wyraźne pęknięcie piedestału budowli w rejonie przyziemia.
