GEZ	KARTA ADRESOWA ZABYTKU NIERUCHOMEGO			192/469	
1. OBIEKT Budynek szkoły			5. MIEJSCOWOŚĆ LICZE		
2. OBECNA FUNKCJA mieszkalna	3. MATERIAŁ cegła	4. DATOWANIE 1 ćw. XX w.		6. GMINA Kwidzyn

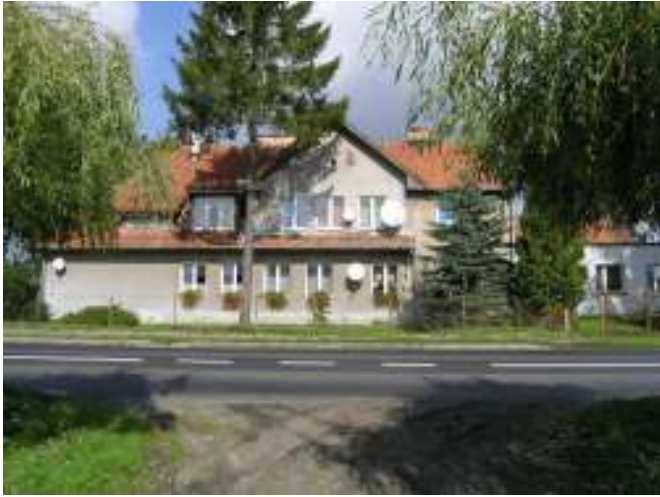
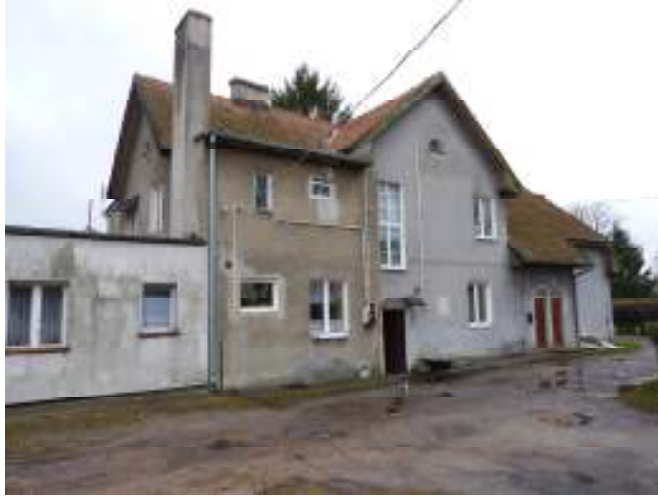
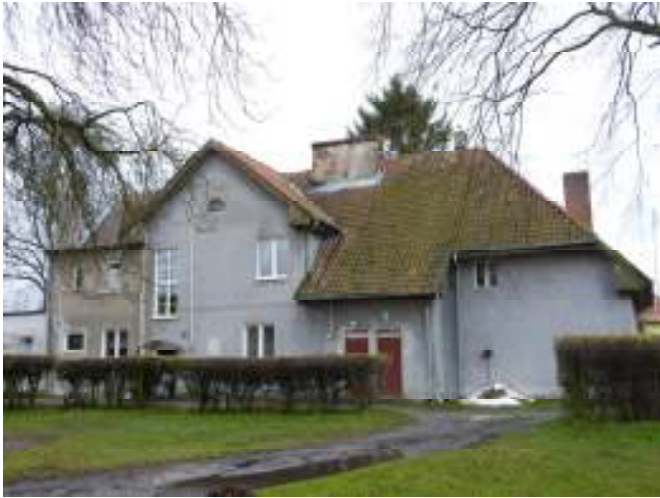
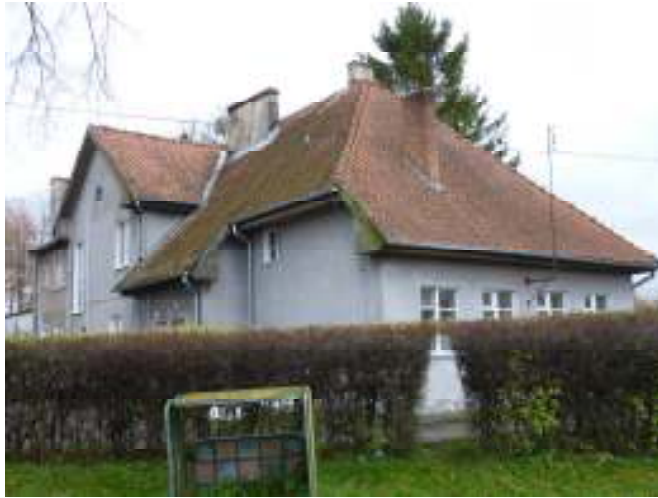
19. UWAGI ELEMENTY ZACHOWANE: - budynek murowany, otynkowany, przekryty dachem wielospadowym (dachówka esówka), - stolarka okienna częściowo oryginalna – okna skrzynkowe, - w elewacji frontowej trójosiowa facjata. ELEMENTY NOWE: - część stolarki okiennej współczesna, PCV, - od wschodu współczesna, parterowa dobudówka z płaskim dachem.				7. POWIAT Kwidzyński

14. INFORMACJA O OCHRONIE Nr i data wpisu do rejestru zabytków	
15. STAN ZACHOWANIA dobry	17. WPISUJĄCY DANE Iwona Gołembowska	18. DATA WYKONANIA EWIDENCJI 20.09.2010	16. RODZAJE ZAGROŻEŃ brak zagrożeń

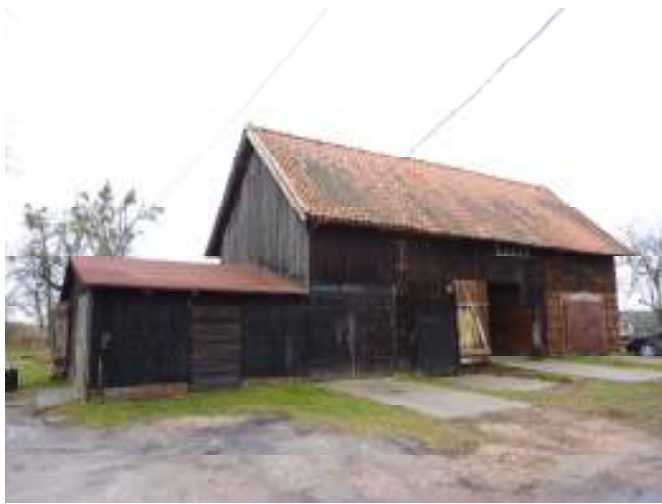
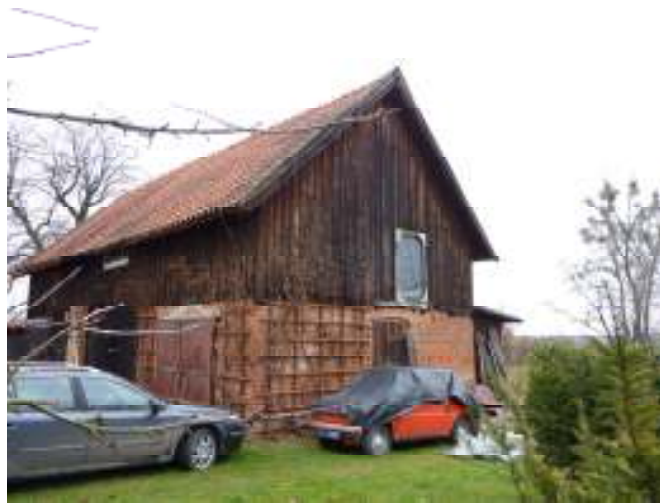
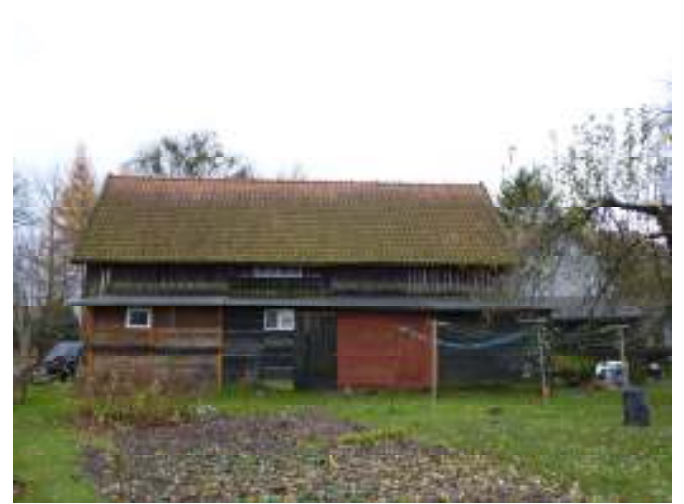
19. UWAGI ELEMENTY ZACHOWANE: - budynek w części wschodniej murowany, z cegły licówki, w części zachodniej w konstrukcji szkieletowej opieranej deskami w układzie wertykalnym, - dach dwuspadowy, kryty dachówką holenderką, - w elewacji wschodniej otwór drzwiowy zwieńczony łukiem odcinkowym, - okna drewniane, pojedyncze, - drzwi i wrota deskowe. ELEMENTY NOWE: - do elewacji tylnej (pn.) przylega drewniana, niska dobudówka, przekryta dachem jednospadowym (papa), - do elewacji zachodniej przylega niska dobudówka, z dachem dwuspadowym (papa), - wrota w elewacji południowej części murowanej – dwuskrzydłowe, drewniane.				7. POWIAT Kwidzyński

14. INFORMACJA O OCHRONIE Nr i data wpisu do rejestru zabytków		
				16. RODZAJE ZAGROŻEŃ brak bieżących remontów		
				15. STAN ZACHOWANIA dobry	17. WPISUJĄCY DANE Iwona Gołembowska	18. DATA WYKONANIA EWIDENCJI 20.09.2010

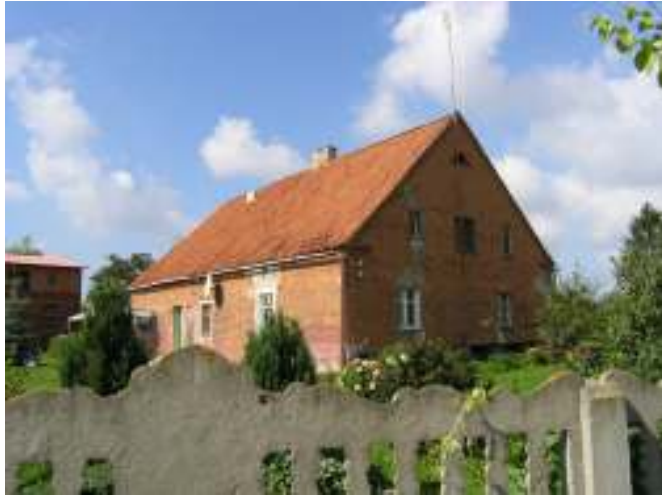
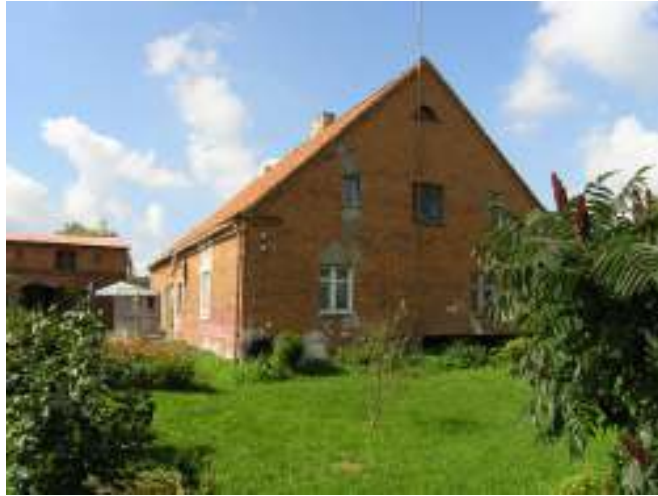
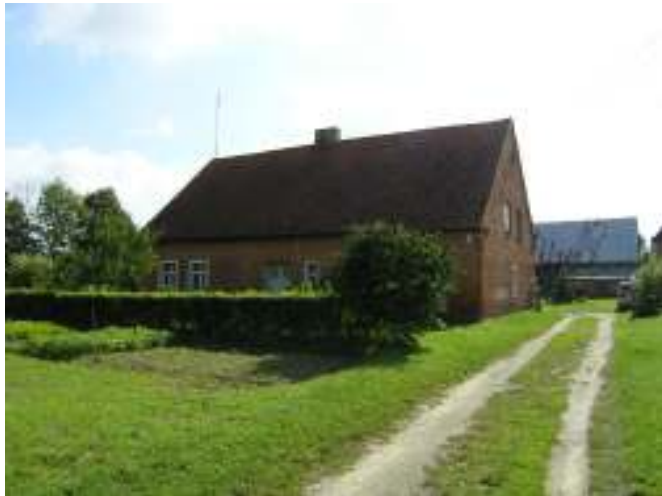
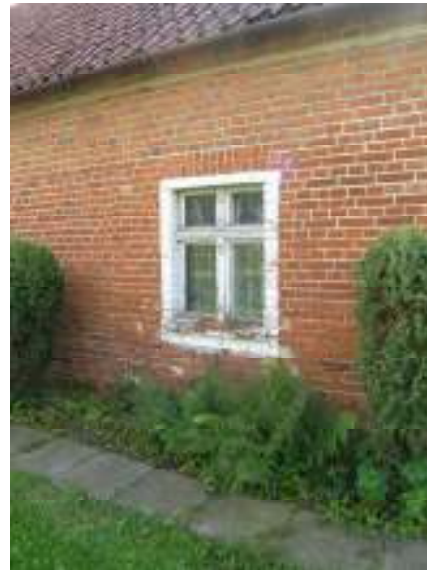
19. UWAGI ELEMENTY ZACHOWANE: <ul style="list-style-type: none"> - budynek murowany, z cegły licówki, na ceglany cokole, z dachem dwuspadowym krytym dachówką esówką, - elewacje zwieńczone gzymsem kostkowym, - większość okien skrzynkowych, - drzwi w elewacji frontowej i tylnej płycinowo-ramowe, górne płyciny przeszklone. ELEMENTY NOWE: <ul style="list-style-type: none"> - część okien współczesnych, drewnianych. 			7. POWIAT Kwidzyński

14. INFORMACJA O OCHRONIE Nr i data wpisu do rejestru zabytków					
15. STAN ZACHOWANIA dobry	17. WPISUJĄCY DANE Iwona Gołębiewska	18. DATA WYKONANIA EWIDENCJI 20.09.2010		16. RODZAJE ZAGROŻEŃ brak bieżących remontów

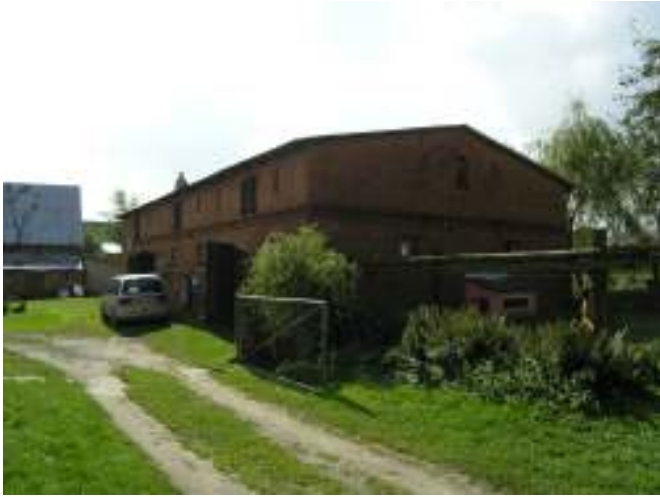
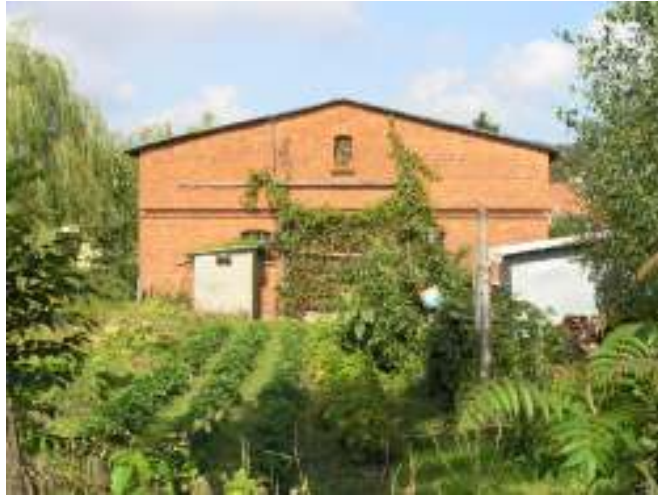
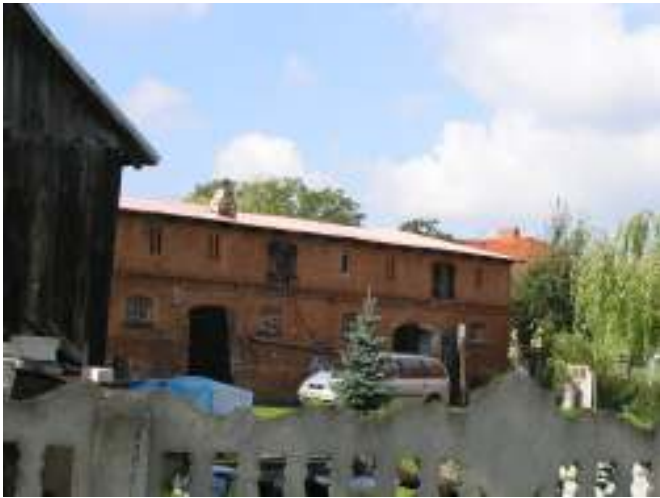
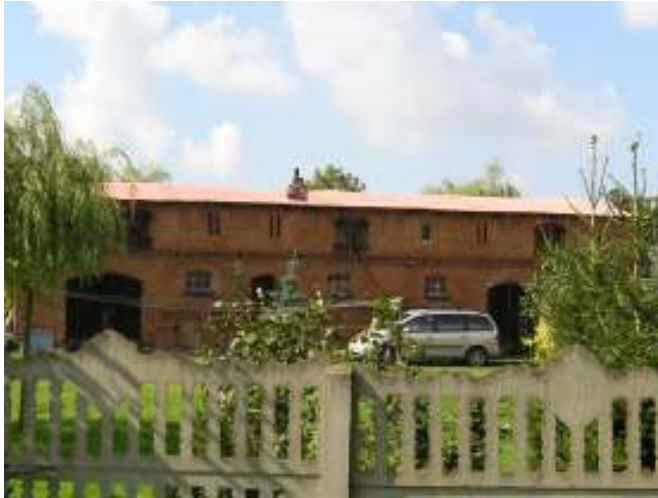
19. UWAGI ELEMENTY ZACHOWANE: <ul style="list-style-type: none"> - budynek murowany, z cegły licówki, z poddaszem, dach dwuspadowy kryty blachą, - otwory zwieńczone łukiem odcinkowym, - elewacje zwieńczone gzymsem rolkowym, - oryginalne metalowe okna, - drzwi i wrota deskowe. 				7. POWIAT Kwidzyński

14. INFORMACJA O OCHRONIE Nr i data wpisu do rejestru zabytków	
				16. RODZAJE ZAGROŻEŃ brak bieżących remontów	
15. STAN ZACHOWANIA dobry	17. WPISUJĄCY DANE Iwona Gołębiewska	18. DATA WYKONANIA EWIDENCJI 20.09.2010

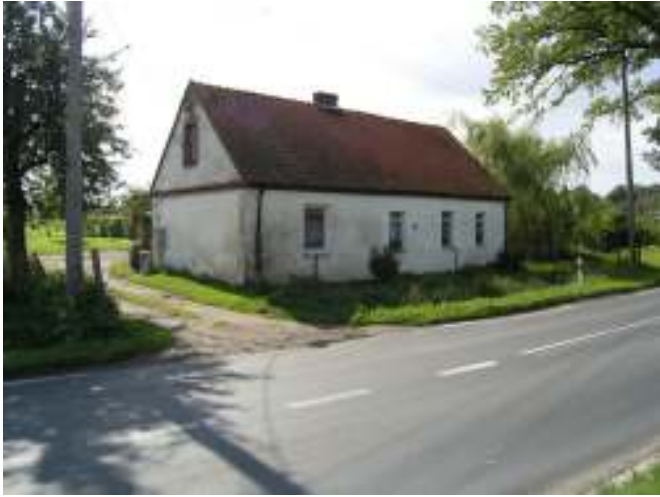
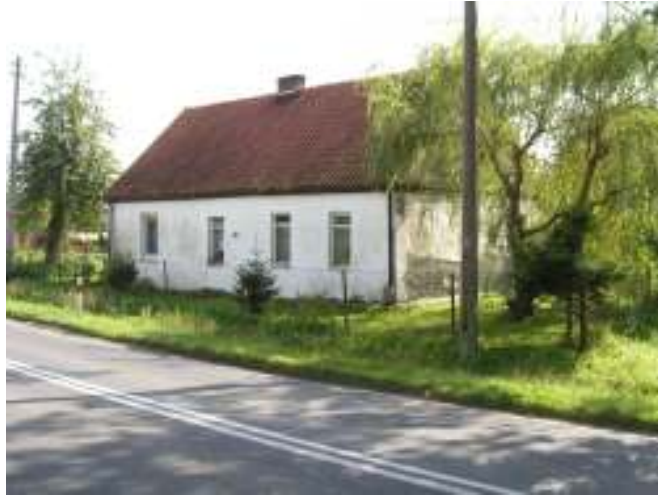
19. UWAGI ELEMENTY ZACHOWANE: <ul style="list-style-type: none"> - budynek murowany, otynkowany, z dachem dwuspadowym krytym dachówką esówką, - elewacje zwieńczone gzymsem rolkowym, - w szczycie wschodnim okno skrzynekowe. ELEMENTY NOWE: <ul style="list-style-type: none"> - okna współczesne drewniane i PCV, - drzwi współczesne, drewniane. 				7. POWIAT Kwidzyński

14. INFORMACJA O OCHRONIE Nr i data wpisu do rejestru zabytków		
				16. RODZAJE ZAGROŻEŃ brak bieżącego remontu		
				15. STAN ZACHOWANIA zaniedbany	17. WPISUJĄCY DANE Iwona Gołębiewska	18. DATA WYKONANIA EWIDENCJI 20.09.2010

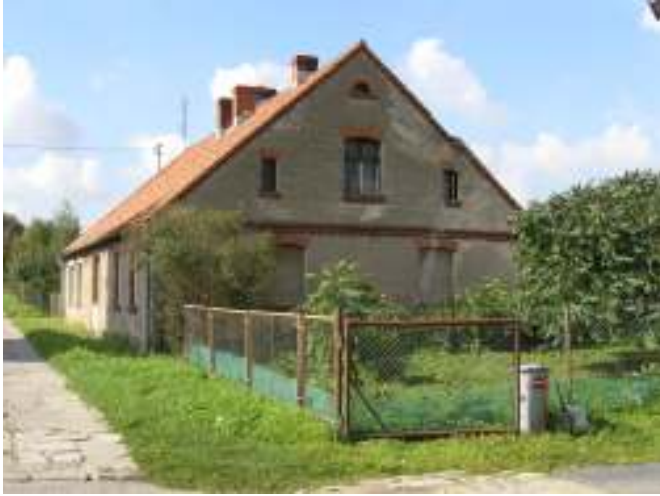
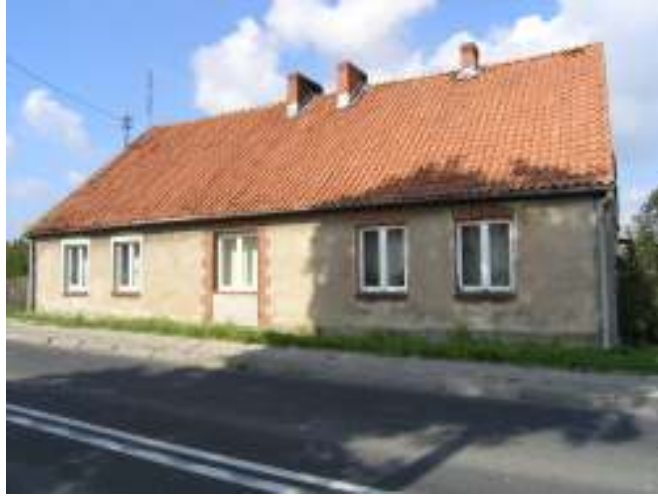
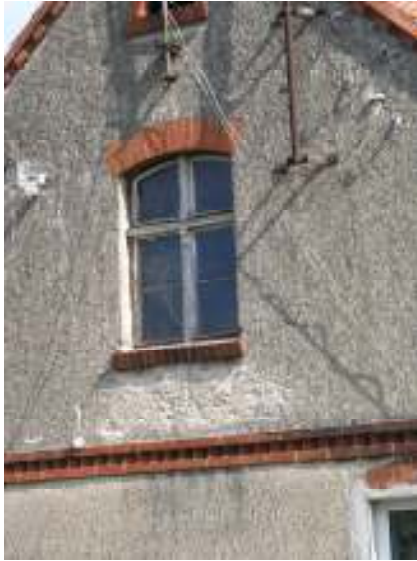
19. UWAGI ELEMENTY ZACHOWANE: - budynek murowany, otynkowany, na niskim cokole, z dachem dwuspadowym krytym dachówką esówką, - elewacje zwieńczone rolkowym gzymsem, - naroża zdobione pseudoboniowaniem z tynku, - otwory okienne i drzwiowe zwieńczone łukiem odcinkowym, ujęte opaskami z cegły licówki - pod oknami wydatne, ceglane parapety, - w szczytach (wsch. i zach.) okna skrzynekowe. ELEMENTY NOWE: - stolarka okienna współczesna PCV, w większości otworów okiennych zlikwidowany wykroj łuku odcinkowego, - w elewacji frontowej otwór drzwiowy przerobiony na otwór okienny.			7. POWIAT Kwidzyński

14. INFORMACJA O OCHRONIE Nr i data wpisu do rejestru zabytków		
			16. RODZAJE ZAGROZEŃ brak bieżącego remontu.

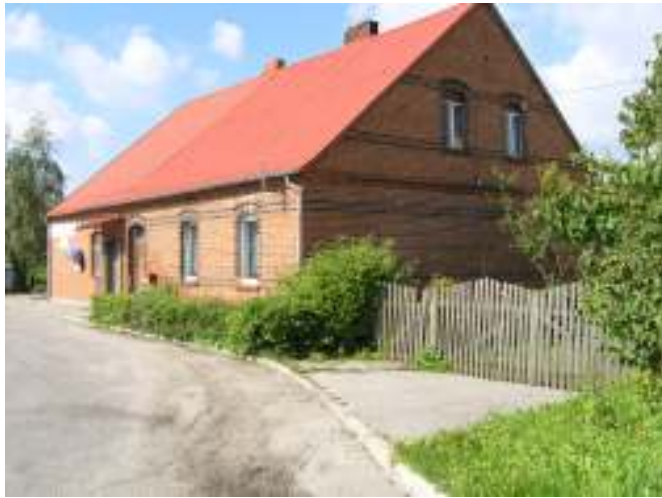
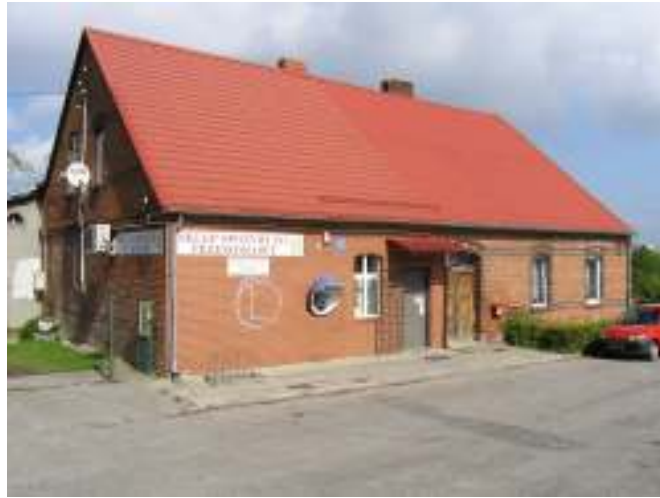
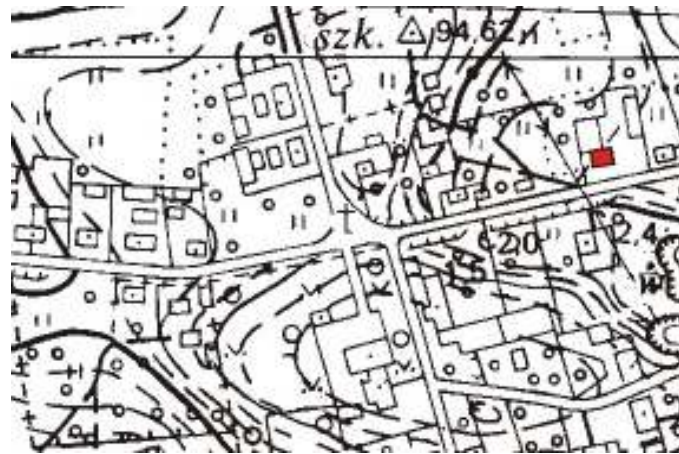
19. UWAGI ELEMENTY ZACHOWANE: - budynek murowany, z cegły licówki, z dachem dwuspadowym, - elewacje zdobione pasami glazurowanej cegły, - elewacje frontowa i tylna zwieńczone gzymsem kostkowym, elewacje szczytowe - rolkowym, - otwory okienne i drzwiowe zwieńczone łukiem odcinkowym, - w szczycie elewacji wschodniej okna skrzynkowe, - drzwi do części mieszkalnej oryginalne. ELEMENTY NOWE: - pokrycie dachu blacho dachówka, - okna współczesne, PCV, - drzwi do części usługowej metalowe, - fragment elewacji frontowej (pd.) oblicowany płytkami klinkierowymi.			7. POWIAT Kwidzyński

15. STAN ZACHOWANIA dobry			17. WPISUJĄCY DANE Iwona Gołembowska	18. DATA WYKONANIA EWIDENCJI 20.09.2010	13. RODZAJ UŻYTKOWANIA sklep / mieszkania
			14. INFORMACJA O OCHRONIE Nr i data wpisu do rejestru zabytków		16. RODZAJE ZAGROŻEŃ brak zagrożeń

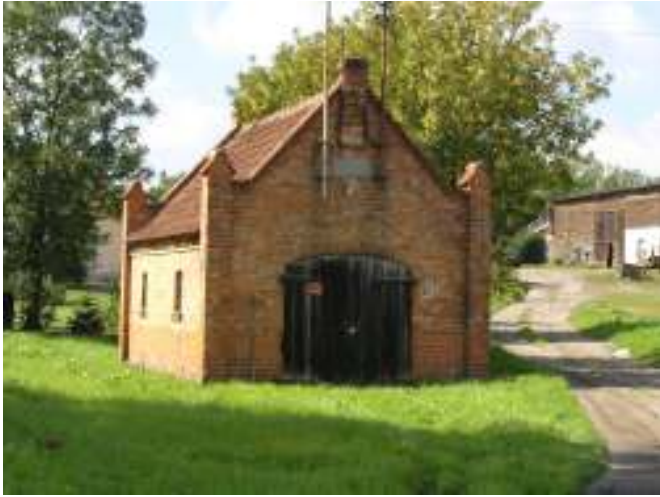
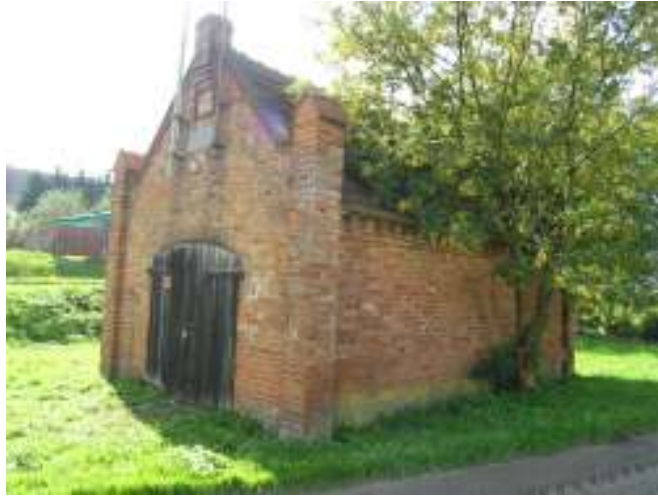
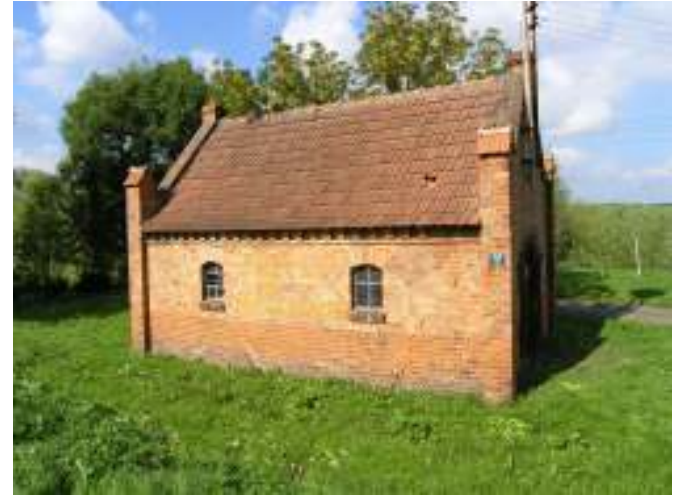
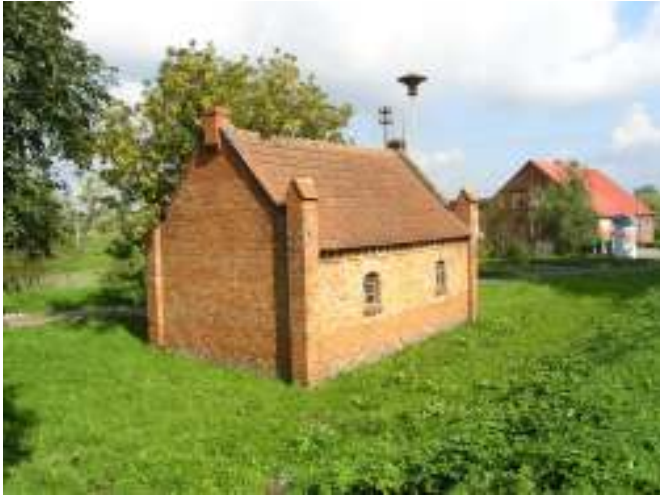
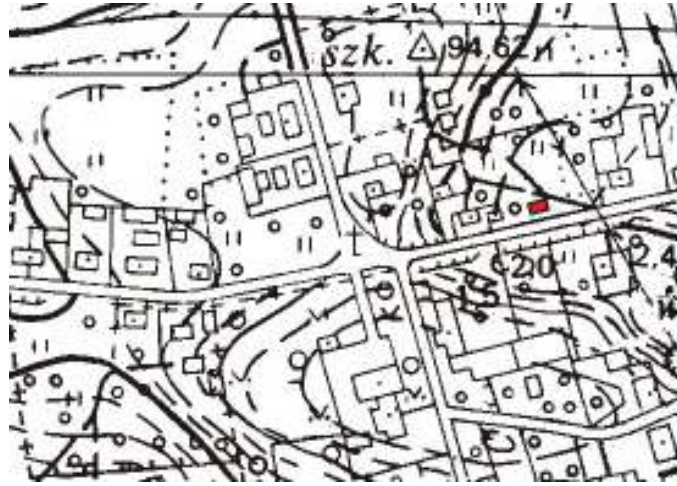
19. UWAGI ELEMENTY ZACHOWANE: - budynek murowany, z cegły licówki, z dachem dwuspadowym, krytym dachówką zakładkową, - elewacje boczne (pn. i pd.) zwieńczone gzymsem kostkowym, - naroża elewacji ujęte lizenami zwieńczonymi sterczynami z dwuspadowymi daszkami, - szczyty elewacji wsch. i zach. zdobione sterczynami, - oryginalne metalowe okna, - oryginalne drewniane wrota.			7. POWIAT Kwidzyński

15. STAN ZACHOWANIA zaniedbany			17. WPISUJĄCY DANE Iwona Gołębiewska	18. DATA WYKONANIA EWIDENCJI 20.09.2010	
			14. INFORMACJA O OCHRONIE Nr i data wpisu do rejestru zabytków

16. RODZAJE ZAGROŻEŃ brak bieżącego remontu

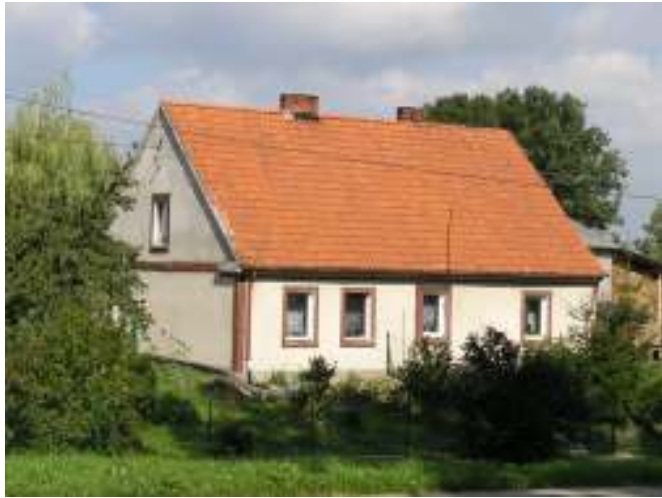
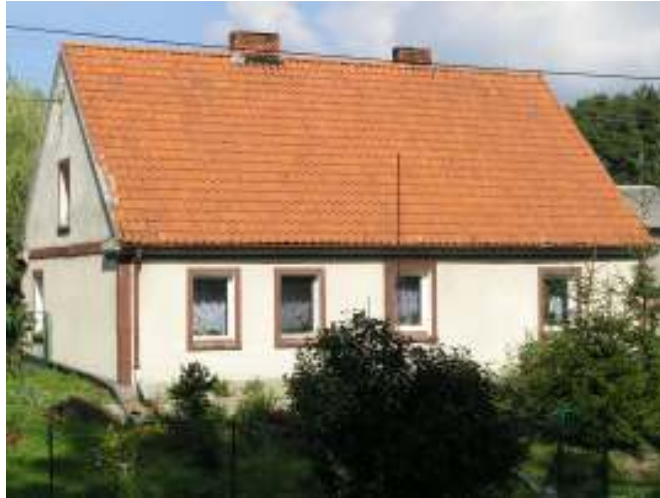
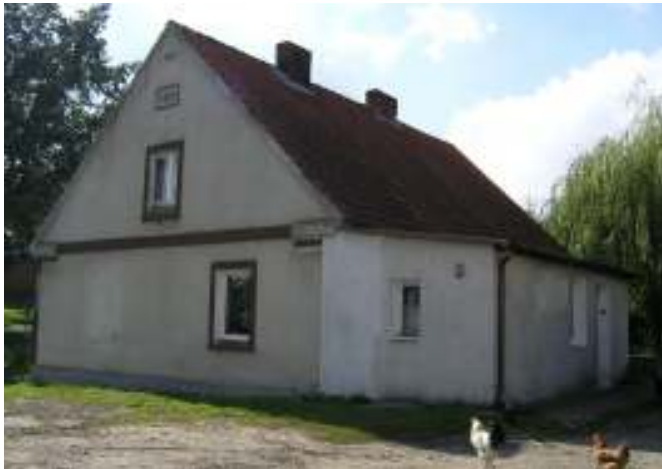
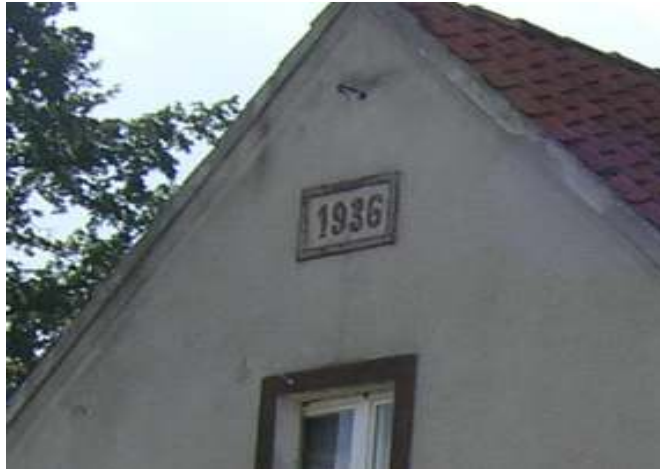
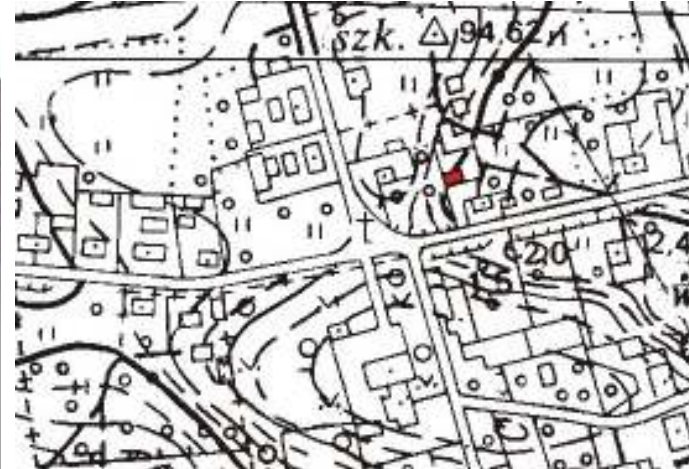
19. UWAGI ELEMENTY ZACHOWANE: - budynek murowany, otynkowany, na niskim cokole, z dachem dwuspadowym, przekrytym dachówką esówką, - elewacje zwieńczone płaskim gzymsem. - naroża ujęte płaskimi lizenami, - wokół otworów okiennych proste opaski. ELEMENTY NOWE: - od północy dobudówka przekryta jednospadowym dachem (papa), - okna współczesne, PCV, - drzwi współczesne, drewniane.			7. POWIAT Kwidzyński

15. STAN ZACHOWANIA dobry			17. WPISUJĄCY DANE Iwona Gołombiowska		18. DATA WYKONANIA EWIDENCJI 20.09.2010 brak bieżącego remontu	
			14. INFORMACJA O OCHRONIE Nr i data wpisu do rejestru zabytków		16. RODZAJE ZAGROŻEŃ

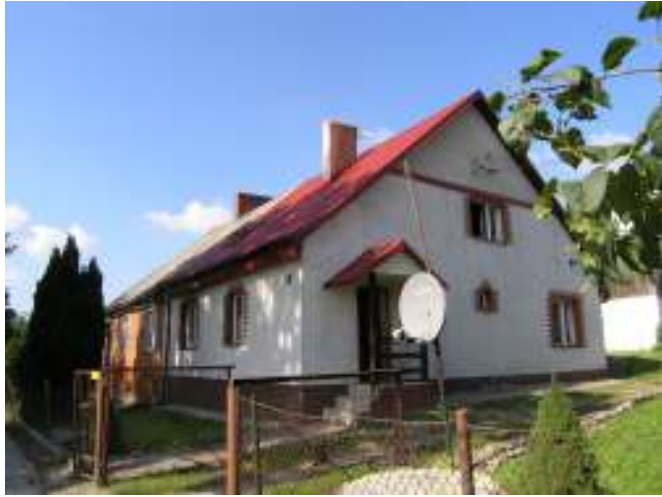
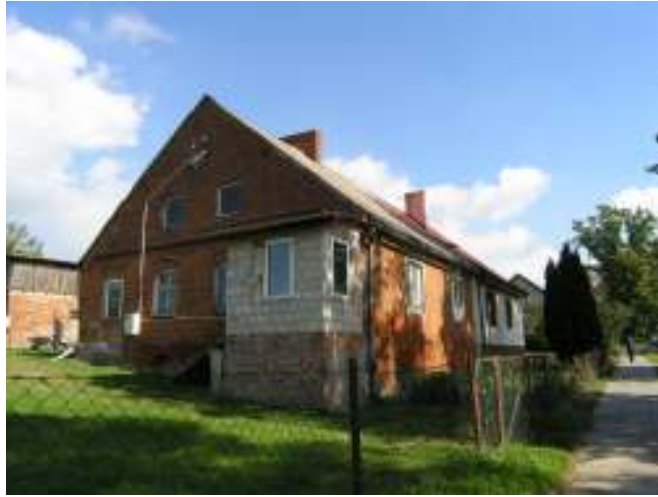
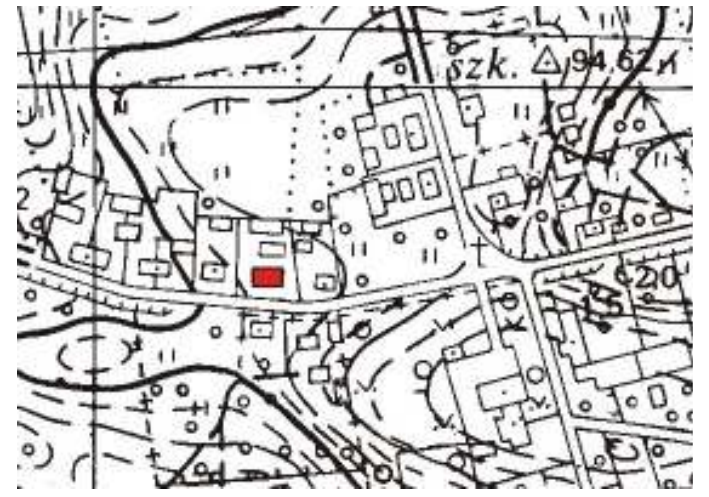
19. UWAGI ELEMENTY ZACHOWANE: - budynek murowany, z cegły licówki, z dachem dwuspadowym, - w elewacji zachodniej otwory okienne i drzwiowe zwieńczone łukiem odcinkowym, nad otworami naczółki o wykroju łuku odcinkowego. ELEMENTY NOWE: - dach na wschodnią część budynku kryty eternitem, nad zachodnią – blachodachówką, - elewacje części wschodniej budynku otynkowana, - okna PCV, - drzwi współczesne, drewniane.			7. POWIAT Kwidzyński

8. WOJEWÓDZTWO pomorskie		
			9. KOD POCZTOWY 82-500		
			10. ADRES Licze 19/21		
			11. LOKALIZACJA dz. nr 138, 139		
			12. WŁASNOŚĆ prywatna		
15. STAN ZACHOWANIA dobry			17. WPISUJĄCY DANE Iwona Gołębiewska	18. DATA WYKONANIA EWIDENCJI 20.09.2010 brak bieżącego remontu

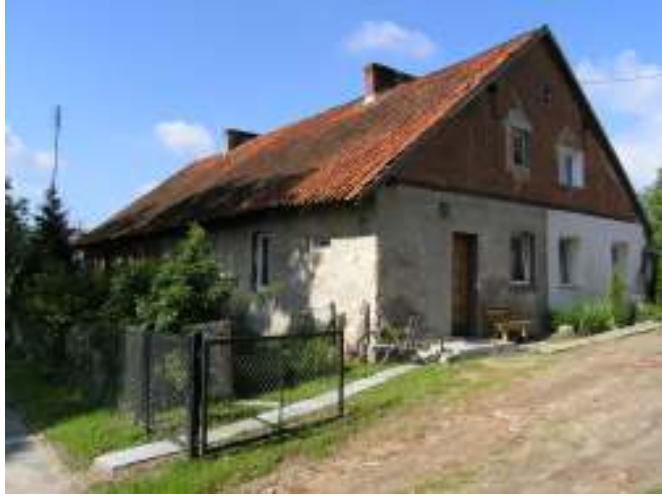
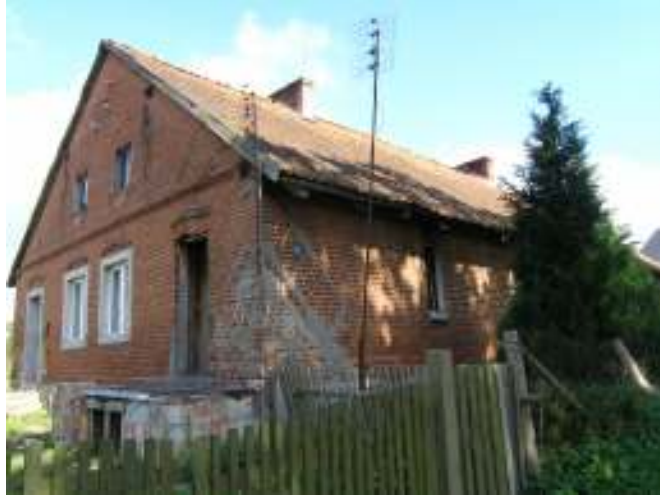
19. UWAGI ELEMENTY ZACHOWANE: - budynek murowany, z cegły licówki, z dachem dwuspadowym krytym dachówką esówką, - elewacje boczne zwieńczone gzymsem rolkowym. ELEMENTY NOWE: - ściany zewnętrzne budynku w części wschodniej otynkowane, - wykrój okien, zwieńczonych łukiem odcinkowym zmieniono na prostokątne, - okna PCV, - drzwi współczesne, drewniane.				7. POWIAT Kwidzyński

13. RODZAJ UŻYTKOWANIA mieszkalne	
				14. INFORMACJA O OCHRONIE Nr i data wpisu do rejestru zabytków	
15. STAN ZACHOWANIA zaniedbany	17. WPISUJĄCY DANE Iwona Gołębiewska	18. DATA WYKONANIA EWIDENCJI 20.09.2010		16. RODZAJE ZAGROŻEŃ brak bieżącego remontu

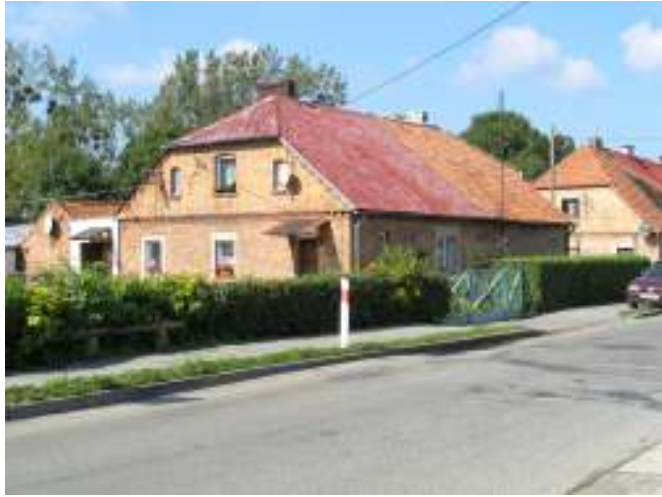
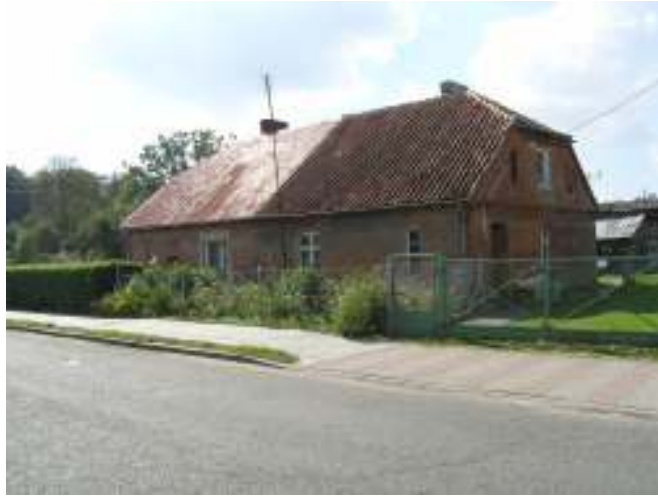
19. UWAGI ELEMENTY ZACHOWANE: - budynek murowany, z cegły licówki, z dachem dwuspadowym, przekrytym w połowie dachówką esówką, - elewacje zwieńczone gzymsem rolkowym, - otwory okienne i drzwiowe zwieńczone łukiem odcinkowym, - okna i drzwi w części północnej oryginalne. ELEMENTY NOWE: - dach nad częścią południową kryty blachą, - okna w części południowej współczesne, PCV, - drzwi w części południowej współczesne, drewniane.			7. POWIAT Kwidzyński

8. WOJEWÓDZTWO pomorskie		
			9. KOD POCZTOWY 82-500		
			10. ADRES Licze 29/30		
			11. LOKALIZACJA dz. nr 143, 144		
			12. WŁASNOŚĆ prywatna		
15. STAN ZACHOWANIA dobry			17. WPISUJĄCY DANE Iwona Gołembowska	18. DATA WYKONANIA EWIDENCJI 20.09.2010 brak bieżącego remontu

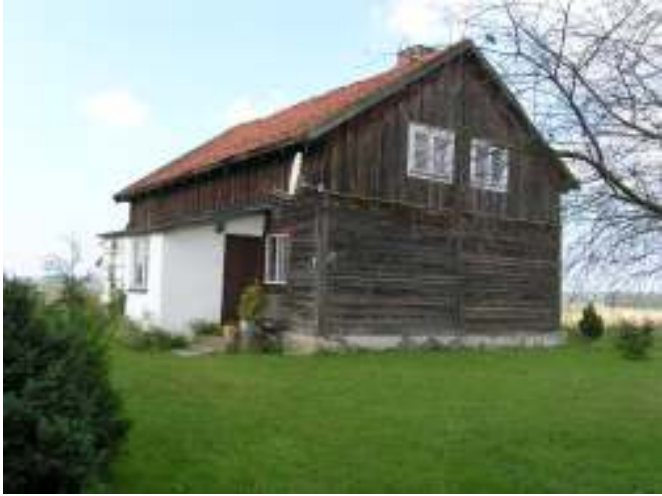
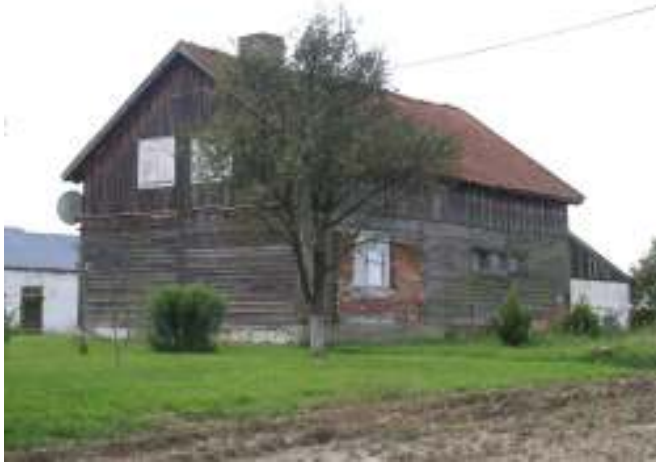
19. UWAGI ELEMENTY ZACHOWANE: - budynek drewniany, w konstrukcji sumikowo-łątkowej, w części poddasza odeskowanie w układzie wertykalnym, - na murowanej, otynkowanej podmurówce, - z dachem dwuspadowym, krytym dachówką esówką. ELEMENTY NOWE: - stolarka okienna w części mieszkalnej współczesna, drewniana, - w elewacji frontowej (pd.) murowany ganek przekryty dachem jednospadowym (papa), - do elewacji zachodniej przylega dobudówka z pustaków, ryta dachem jednospadowym.			7. POWIAT Kwidzyński

15. STAN ZACHOWANIA dobry			17. WPISUJĄCY DANE Iwona Gołembiewska	18. DATA WYKONANIA EWIDENCJI 20.09.2010		
			16. RODZAJE ZAGROZEŃ brak bieżącego remontu

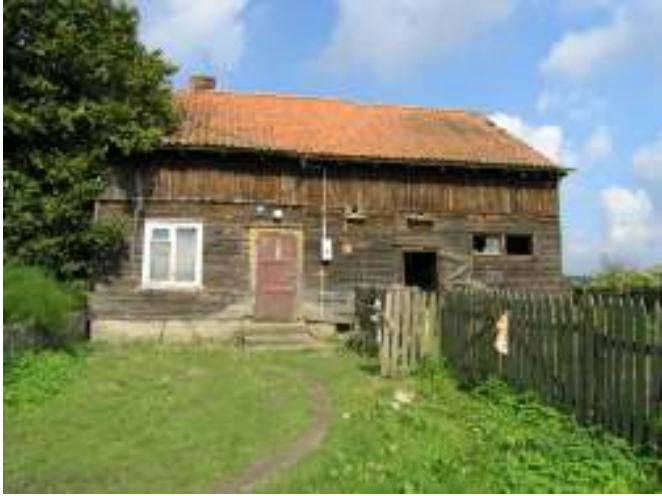
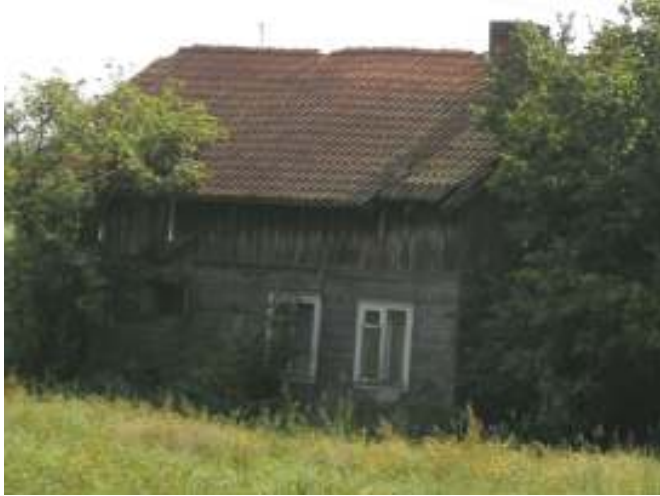
19. UWAGI ELEMENTY ZACHOWANE: - budynek drewniany, w konstrukcji sumikowo-łatkowej, w części poddasza odeskowanie w układzie wertykalnym, - na murowanej, otynkowanej podmurówce, - z dachem dwuspadowym, krytym dachówką esówką, - stolarka okienna i drzwiowa oryginalna.			7. POWIAT Kwidzyński

15. STAN ZACHOWANIA zaniedbany			17. WPISUJĄCY DANE Iwona Gołembowska	18. DATA WYKONANIA EWIDENCJI 20.09.2010	
			14. INFORMACJA O OCHRONIE Nr i data wpisu do rejestru zabytków 16. RODZAJE ZAGROŻEŃ brak bieżącego remontu

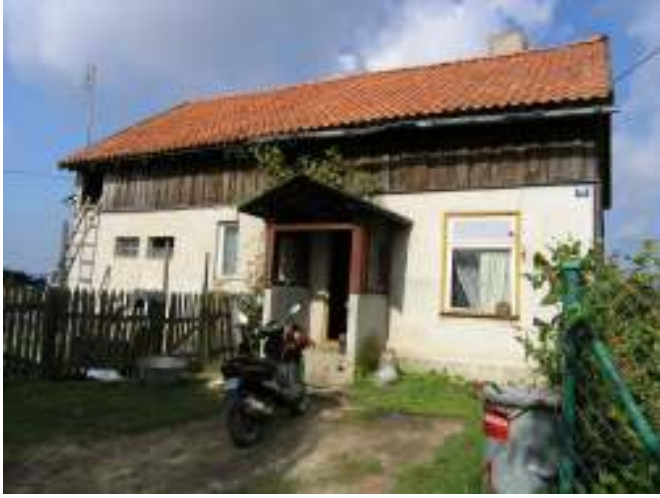
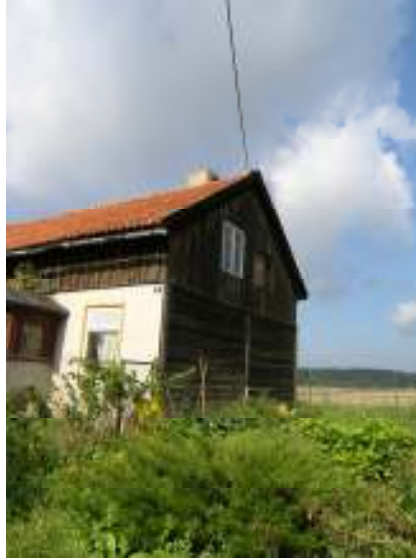
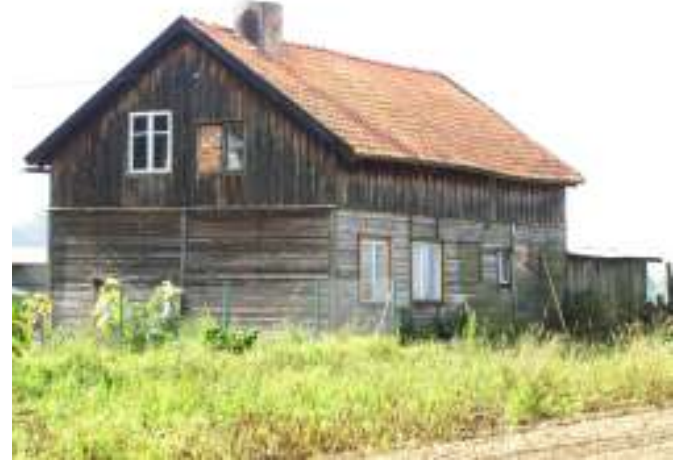
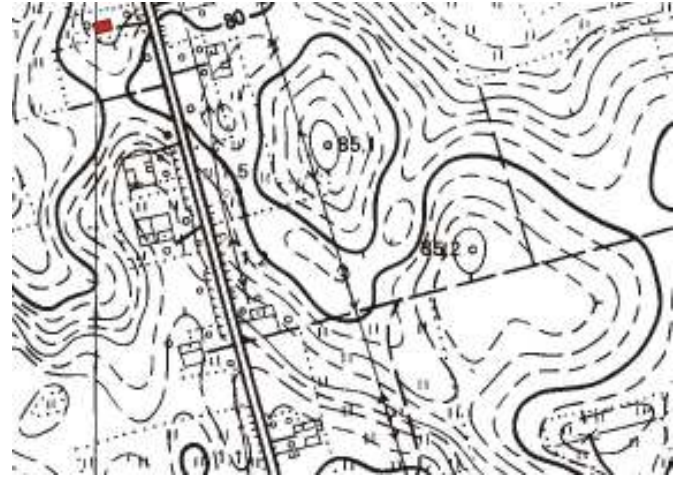
19. UWAGI ELEMENTY ZACHOWANE: - budynek drewniany, w konstrukcji sumikowo-łątkowej, w części poddasza odeskowanie w układzie wertykalnym, - na murowanej, otynkowanej podmurówce, - z dachem dwuspadowym, krytym dachówką esówką, - stolarka okienna i drzwiowa oryginalna. ELEMENTY NOWE: - dwa okna w elewacji południowej współczesne, drewniane, - elewacja południowa w części przyziemia ocieplona styropianem.			7. POWIAT Kwidzyński

13. RODZAJ UŻYTKOWANIA mieszkalno-gospodarcze			
			14. INFORMACJA O OCHRONIE Nr i data wpisu do rejestru zabytków			
			16. RODZAJE ZAGROŻEŃ brak bieżącego remontu

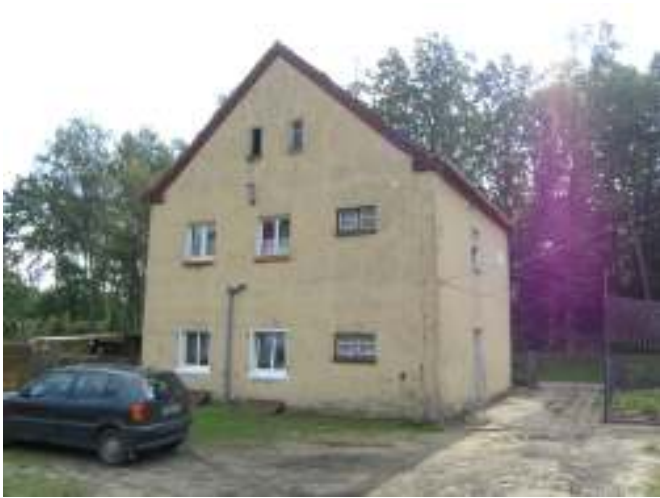
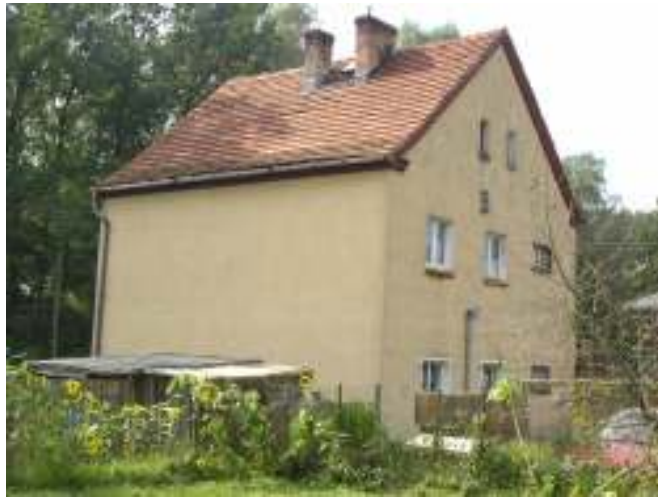
19. UWAGI ELEMENTY ZACHOWANE: - budynek murowany, otynkowany, na niskim cokole, z dachem dwuspadowym, krytym dachówką karpiówką, - elewacje zwieńczone prostym gzymsem, - okna klatki schodowej i strychu oryginalne, - drzwi oryginalne, drewniane. ELEMENTY NOWE: - stolarka okienna współczesna, PCV.			7. POWIAT Kwidzyński

15. STAN ZACHOWANIA dobry			17. WPISUJĄCY DANE Iwona Gołembowska	18. DATA WYKONANIA EWIDENCJI 20.09.2010	
			14. INFORMACJA O OCHRONIE Nr i data wpisu do rejestru zabytków 16. RODZAJE ZAGROŻEŃ brak bieżącego remontu

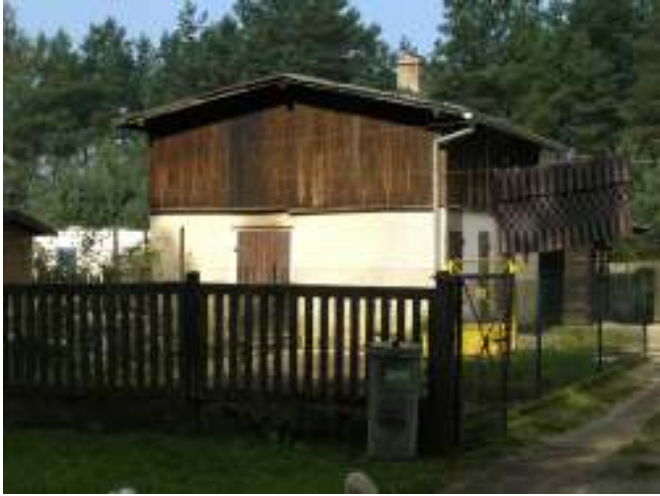
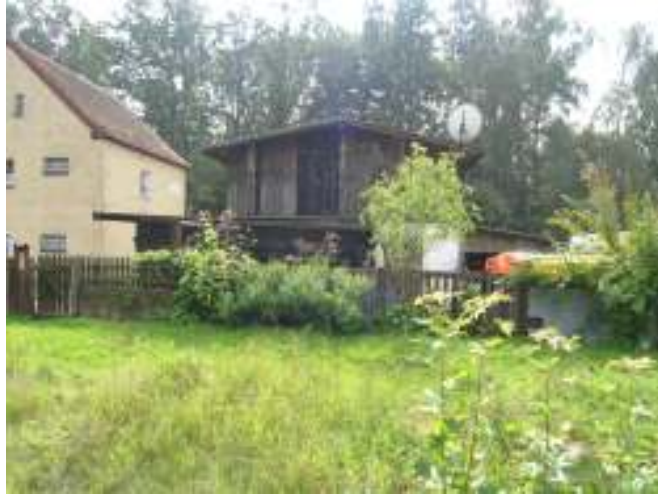
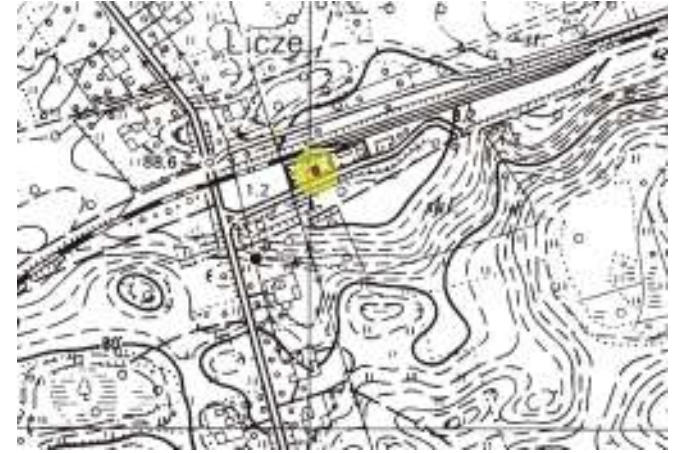
GEZ	KARTA ADRESOWA ZABYTKU NIERUCHOMEGO			210/469		
1. OBIEKT Budynek gospodarczy			5. MIEJSCOWOŚĆ LICZE			
2. OBECNA FUNKCJA pomocnicza	3. MATERIAŁ cegła	4. DATOWANIE I. 30-te XX w.		6. GMINA Kwidzyn		
19. UWAGI ELEMENTY ZACHOWANE: - budynek murowany, otynkowany, poddasze w konstrukcji szkieletowej opierzonej deskami w układzie wertykalnym, z dachem dwuspadowym, krytym papą, - drzwi deskowe.			7. POWIAT Kwidzyński			
			8. WOJEWÓDZTWO pomorskie			
			9. KOD POCZTOWY 82-500			
			10. ADRES Licze 47			
			11. LOKALIZACJA dz. nr 87/2			
			12. WŁASNOŚĆ Skarb Państwa			
			13. RODZAJ UŻYTKOWANIA		pomocnicze	
15. STAN ZACHOWANIA dobry			17. WPISUJĄCY DANE Iwona Gołębiewska	18. DATA WYKONANIA EWIDENCJI 20.09.2010		
			14. INFORMACJA O OCHRONIE Nr i data wpisu do rejestru zabytków			
			16. RODZAJE ZAGROŻEŃ brak bieżącego remontu

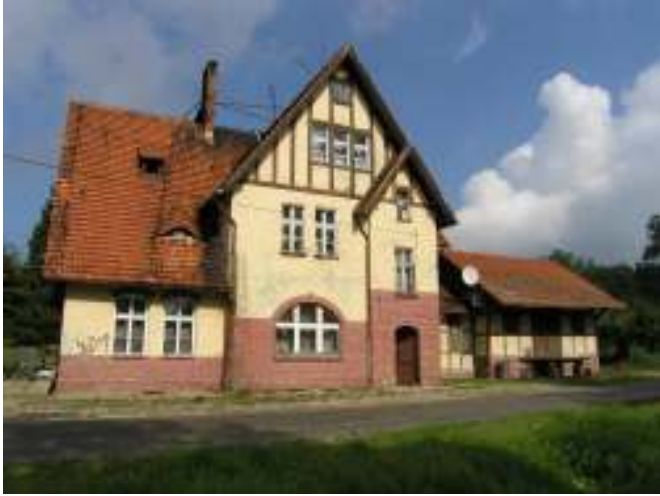
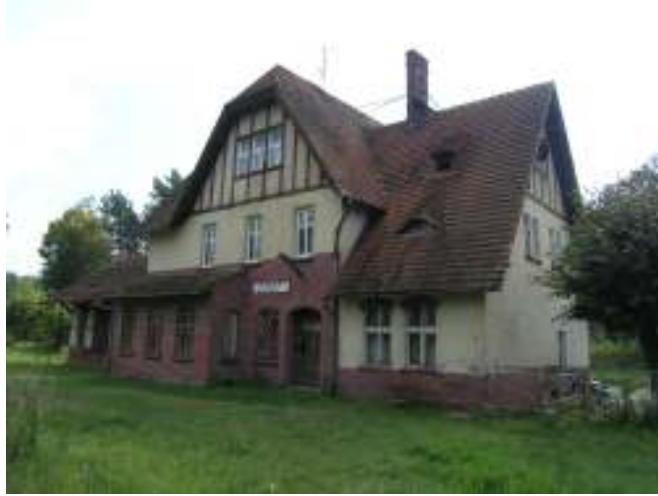
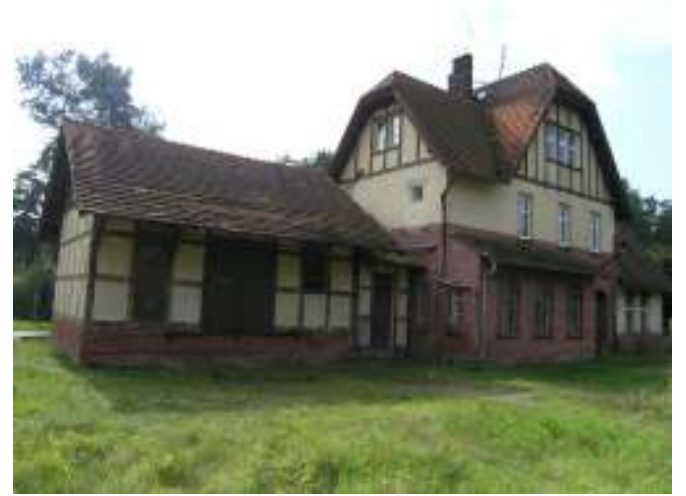
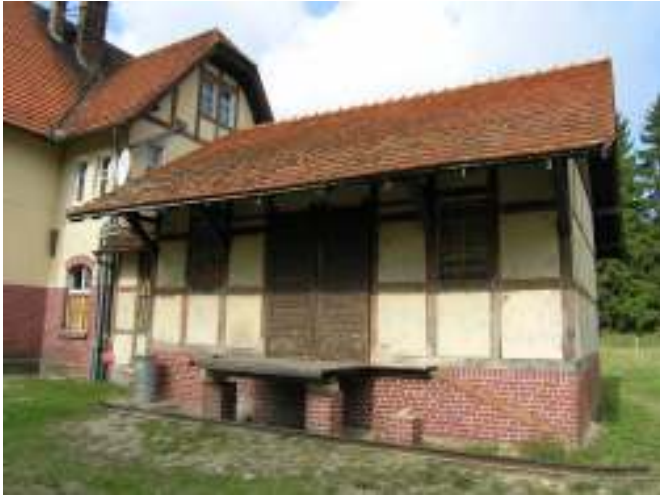
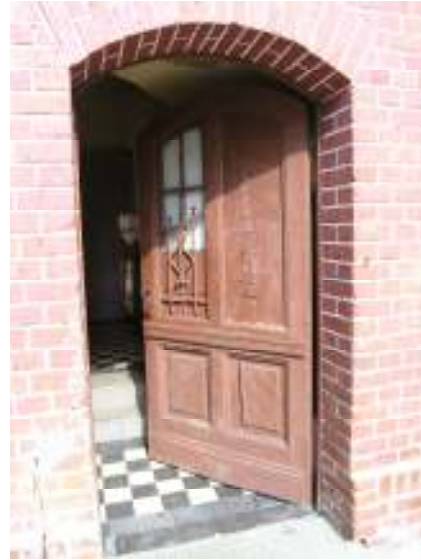
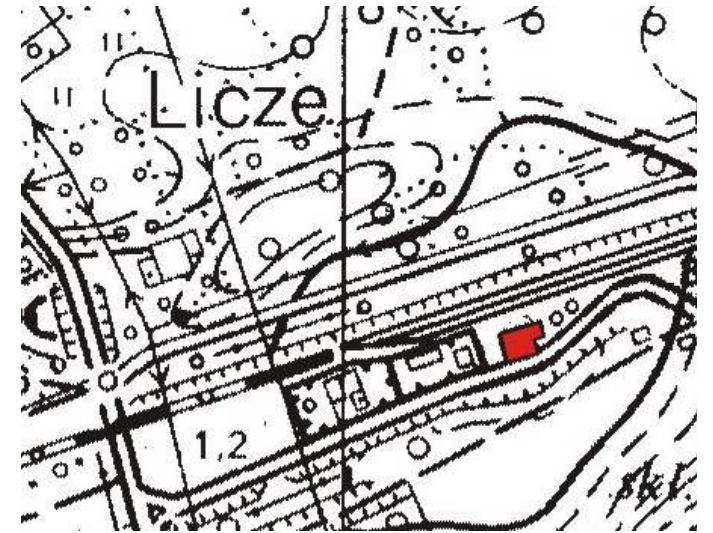
19. UWAGI ELEMENTY ZACHOWANE: - budynek składa się z dwóch bryła – stacji kolejowej i magazynu, Stacja: - murowana, w partii przyziemia elewacje z cegły licówką, powyżej otynkowane, szczyty w konstrukcji szkieletowej, dach wielospadowy kryty dachówką karpiówką, - stolarka okienna i drzwiowa oryginalna. Magazyn: - w konstrukcji szkieletowej, cokół z cegły licówki, dach dwuspadowy kryty dachówką karpiówką, - oryginalna stolarka okienna i drzwiowa. ELEMENTY NOWE: Stacja: okna na piętrze w elewacji północnej współczesne PCV.			7. POWIAT Kwidzyński

15. STAN ZACHOWANIA zaniedbany	17. WPISUJĄCY DANE Iwona Gołembowska	18. DATA WYKONANIA EWIDENCJI 20.09.2010	14. INFORMACJA O OCHRONIE Nr i data wpisu do rejestru zabytków 16. RODZAJE ZAGROŻEŃ brak bieżącego remontu
