GEZ	KARTA ADRESOWA ZABYTKU NIERUCHOMEGO			192/469	
1. OBIEKT Budynek szkoły			5. MIEJSCOWOŚĆ LICZE		
2. OBECNA FUNKCJA mieszkalna	3. MATERIAŁ cegła	4. DATOWANIE 1 ćw. XX w.		6. GMINA Kwidzyn

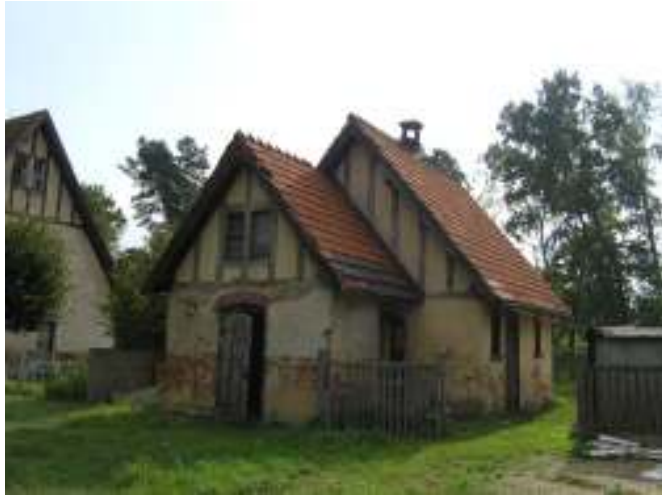
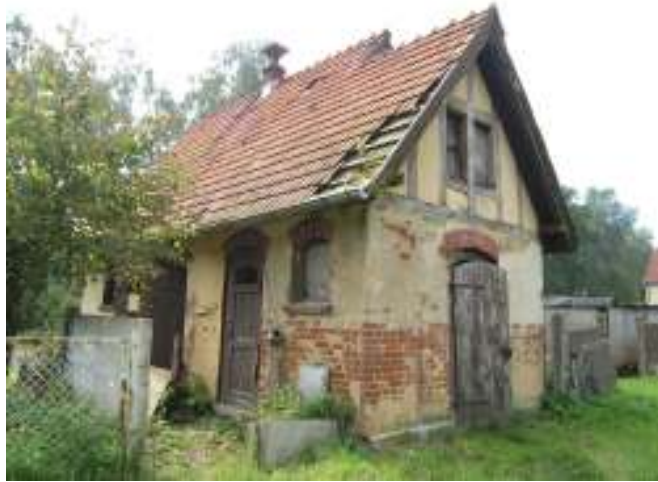
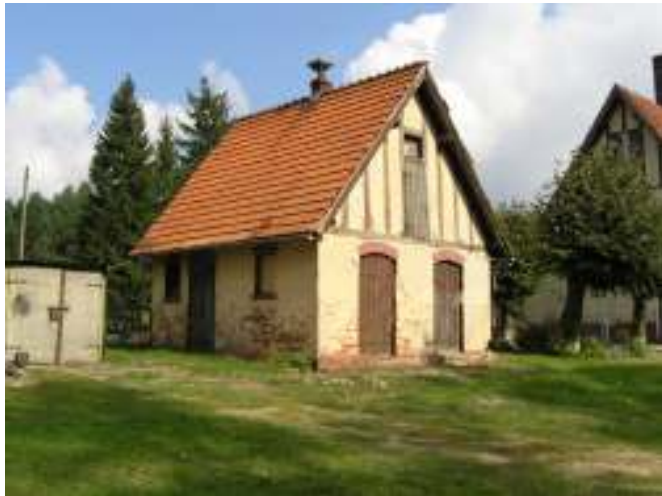
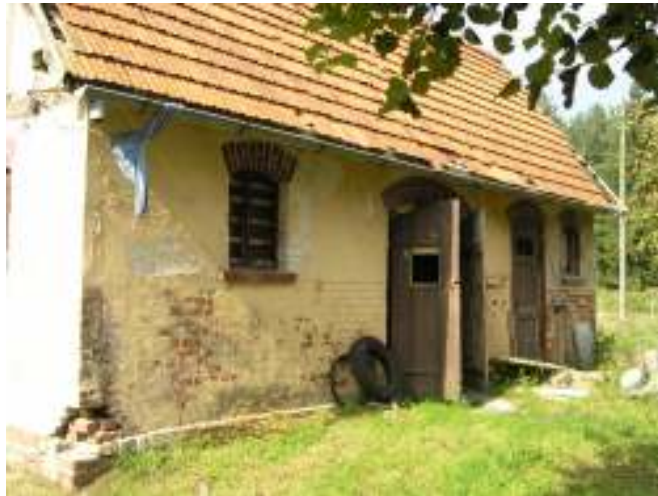
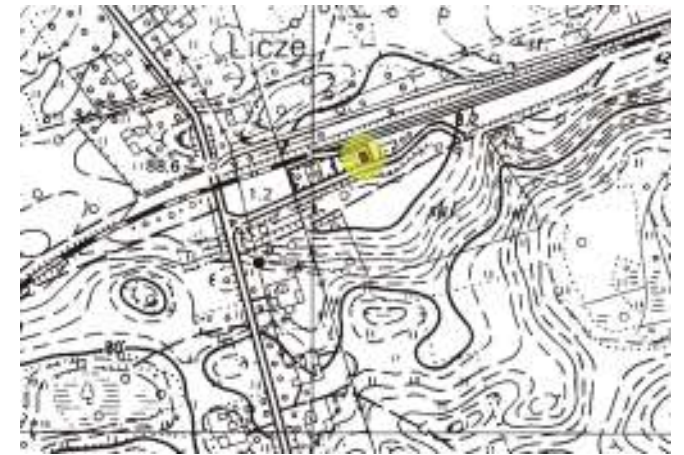
19. UWAGI ELEMENTY ZACHOWANE: - budynek murowany, otynkowany, szczyty w konstrukcji szkieletowej, dach dwuspadowy, kryty dachówką zakładkową (znaczne ubytki w pokryciu dachu), - stolarka okienna drewniana, - drzwi deskowe, tylko jedna para w elewacji wschodniej płycinowo-ramowa, górna płycina przeszklona.				7. POWIAT Kwidzyński

14. INFORMACJA O OCHRONIE Nr i data wpisu do rejestru zabytków		
				16. RODZAJE ZAGROŻEŃ brak bieżącego remontu		
				15. STAN ZACHOWANIA zaniedbany	17. WPISUJĄCY DANE Iwona Gołębiewska	18. DATA WYKONANIA EWIDENCJI 20.09.2010

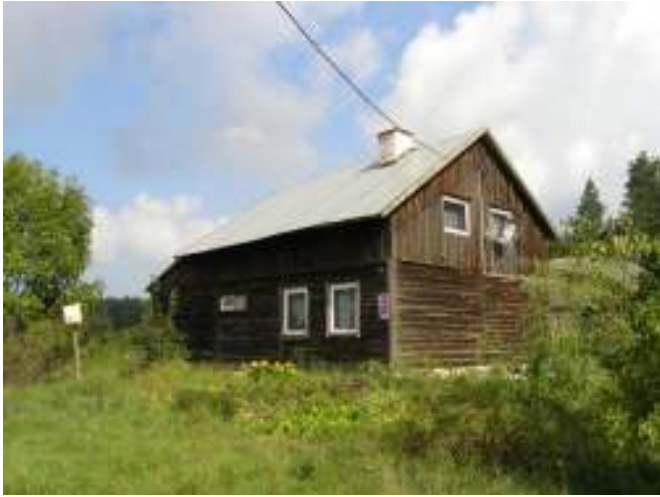
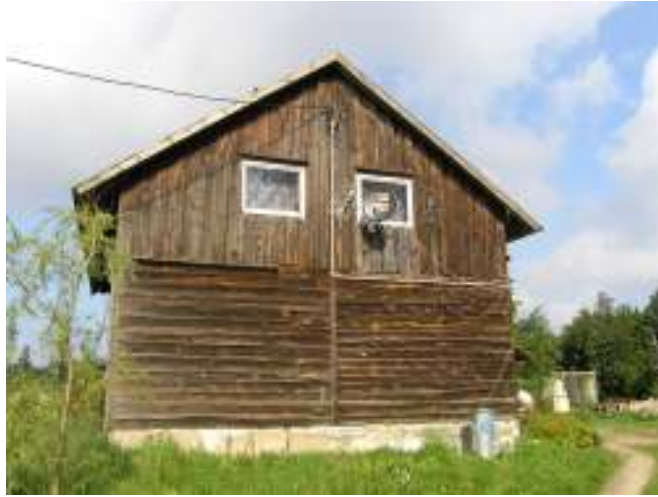
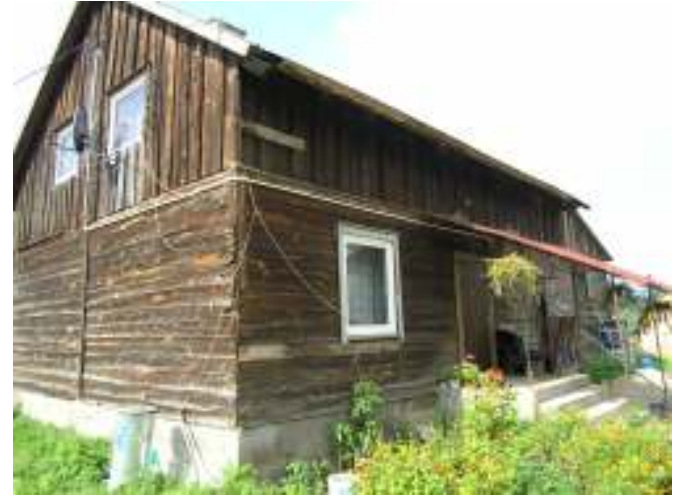
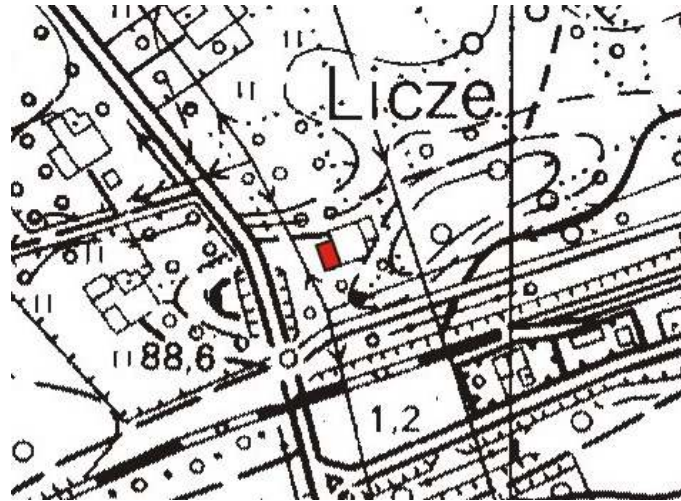
GEZ	KARTA ADRESOWA ZABYTKU NIERUCHOMEGO			213/469		
1. OBIEKT Budynek mieszkalno-gospodarczy			5. MIEJSCOWOŚĆ LICZE			
2. OBECNA FUNKCJA mieszkalno-gospodarczy	3. MATERIAŁ drewno	4. DATOWANIE I. 30-te XX w.		6. GMINA Kwidzyn		
19. UWAGI ELEMENTY ZACHOWANE: - budynek drewniany, w konstrukcji sumikowo-łątkowej, w części poddasza odeskowanie w układzie wertykalnym, - na murowanej, otynkowanej podmurówce, - z dachem dwuspadowym. ELEMENTY NOWE: - pokrycie dachu – blacha trapezowa, - stolarka okienna współczesna, PCV, - drzwi współczesne, drewniane.			7. POWIAT Kwidzyński			
			8. WOJEWÓDZTWO pomorskie			
			9. KOD POCZTOWY 82-500			
			10. ADRES Licze 49			
			11. LOKALIZACJA dz. nr 79/5			
			12. WŁASNOŚĆ prywatna			
15. STAN ZACHOWANIA dobry			17. WPISUJĄCY DANE Iwona Gołembowska	16. RODZAJE ZAGROŻEŃ brak bieżącego remontu		
			18. DATA WYKONANIA EWIDENCJI 20.09.2010

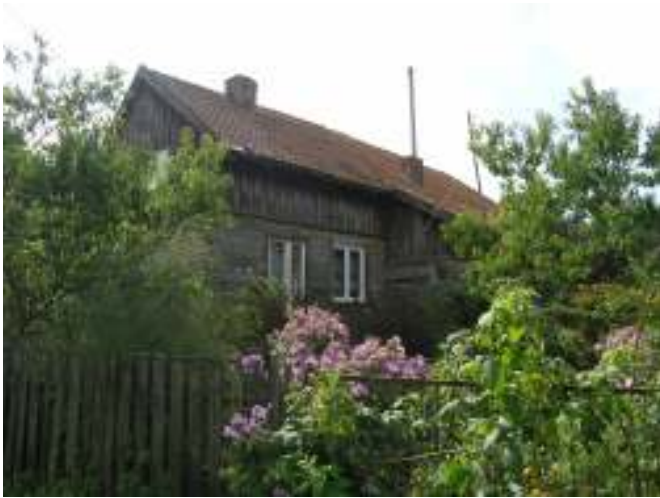
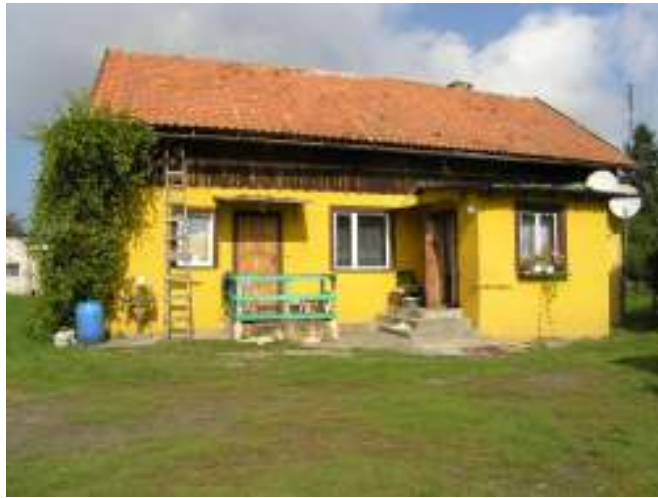
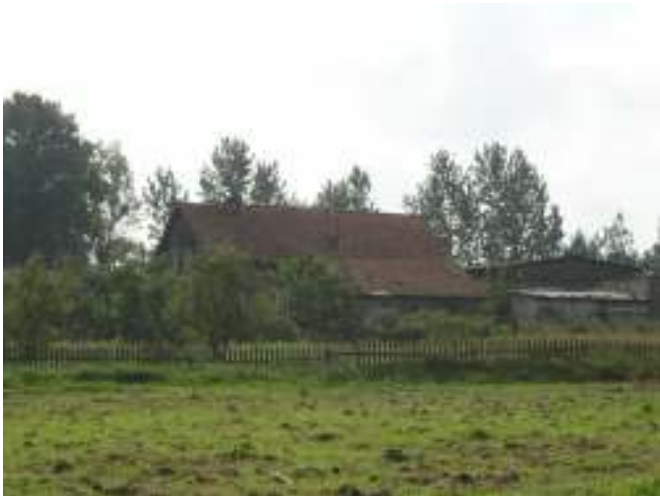
19. UWAGI ELEMENTY ZACHOWANE: - budynek drewniany, w konstrukcji sumikowo-łątkowej, w części poddasza odeskowanie w układzie wertykalnym, - na murowanej, otynkowanej podmurówce, - z dachem dwuspadowym, krytym dachówką holenderką. ELEMENTY NOWE: - do elewacji południowej dostawiony murowany ganek, z dachem jednospadowym (eternit), - elewacja południowa otynkowana, - stolarka okienna współczesna, PCV, - drzwi współczesne, drewniane.			7. POWIAT Kwidzyński

13. RODZAJ UŻYTKOWANIA mieszkalno-gospodarcze		
			14. INFORMACJA O OCHRONIE Nr i data wpisu do rejestru zabytków		
			16. RODZAJE ZAGROŻEŃ brak bieżącego remontu

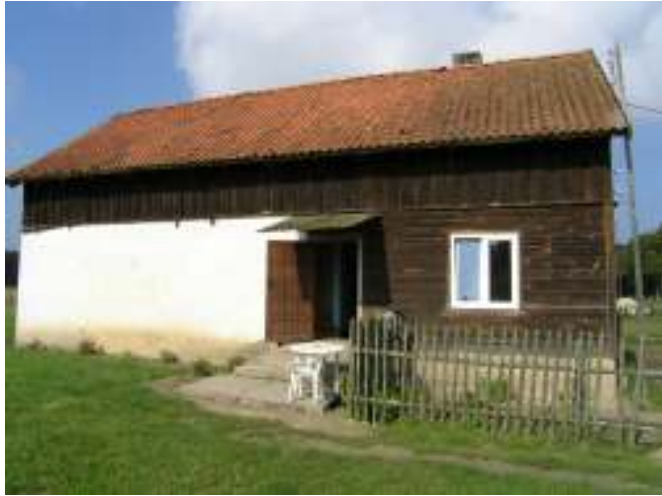
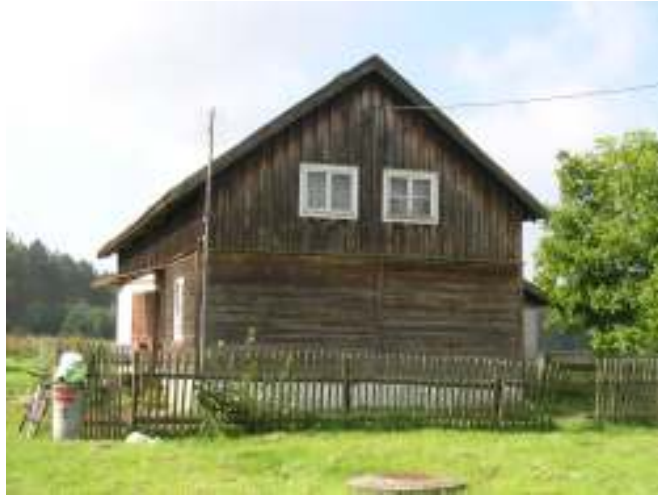
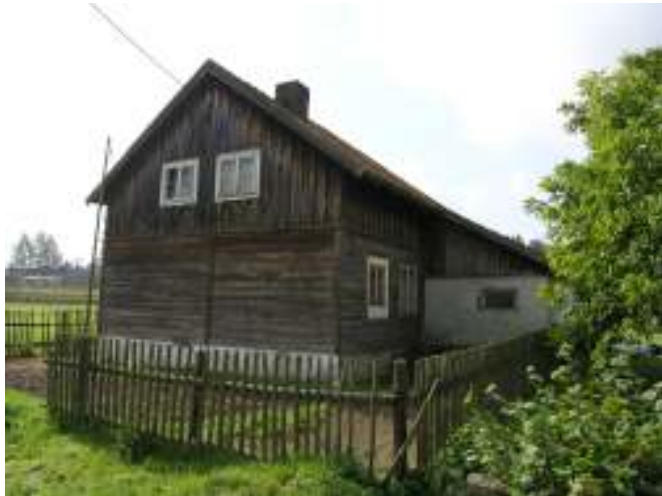
19. UWAGI ELEMENTY ZACHOWANE: - budynek drewniany, w konstrukcji sumikowo-łątkowej, w części poddasza odeskowanie w układzie wertykalnym, - na murowanej, otynkowanej podmurówce, - z dachem dwuspadowym, krytym dachówką esówką, - stolarka okienna oryginalna. ELEMENTY NOWE: - elewacje w części gospodarczej otynkowane, - jedno okno w elewacji frontowej (zach.-pd.) współczesne, PCV, - drzwi współczesne, drewniane.			7. POWIAT Kwidzyński

15. STAN ZACHOWANIA zaniedbany			17. WPISUJĄCY DANE Iwona Gołembowska	18. DATA WYKONANIA EWIDENCJI 20.09.2010	
			14. INFORMACJA O OCHRONIE Nr i data wpisu do rejestru zabytków 16. RODZAJE ZAGROŻEŃ brak bieżącego remontu

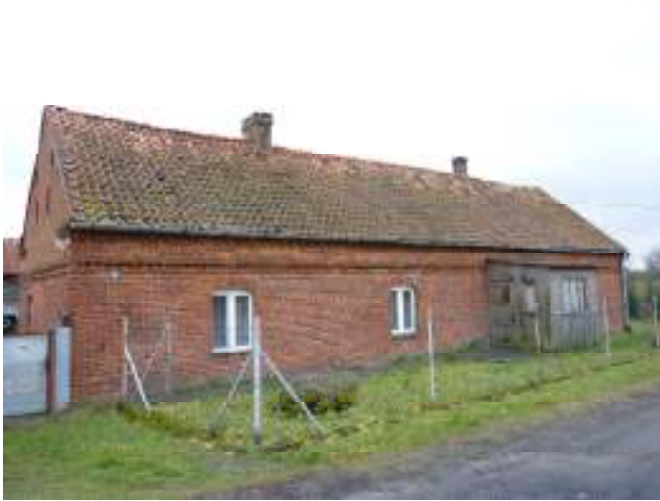
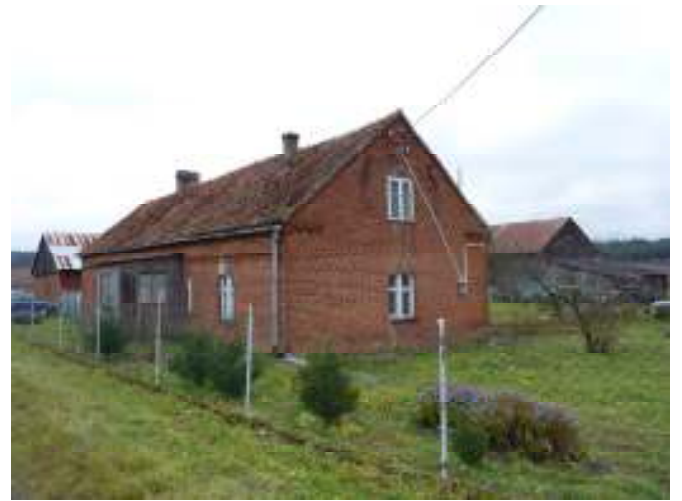
19. UWAGI ELEMENTY ZACHOWANE: <ul style="list-style-type: none"> - budynek murowany, z cegły licówki, z dachem dwuspadowym, krytym dachówką holenderką, - otwory okienne zwieńczone łukiem odcinkowym, - wszystkie elewacje nad oknami zdobione gzymsem rolkowym, - elewacje wzdłużne (wsch. i zach.) zwieńczone gzymsem kostkowym, - szczyty elewacji bocznych (pn. i pd.) ujęte od góry gzymsem kostkowym, - okna skrzynkowe, w szczycie pn. okna metalowe, zwieńczone łukiem pełnym, w szczycie pd. okno krosnowe, - drzwi płycinowo-ramowe. ELEMENTY NOWE: <ul style="list-style-type: none"> - do elewacji zachodniej przylega drewniany ganek, kryty dachem jednospadowym. 			7. POWIAT Kwidzyński

14. INFORMACJA O OCHRONIE Nr i data wpisu do rejestru zabytków
					16. RODZAJE ZAGROŻEŃ brak bieżącego remontu

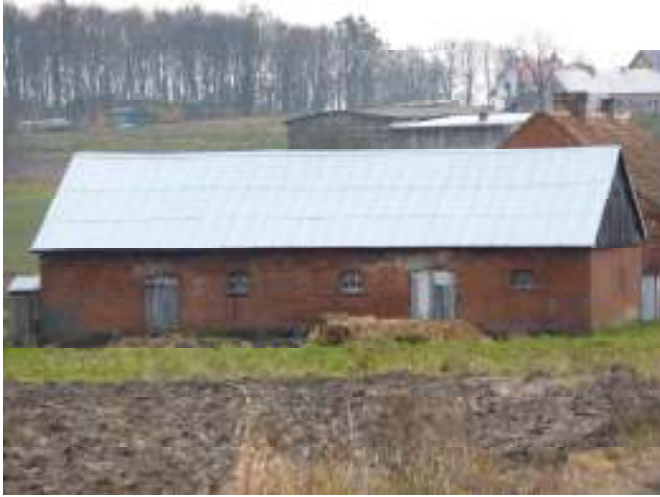
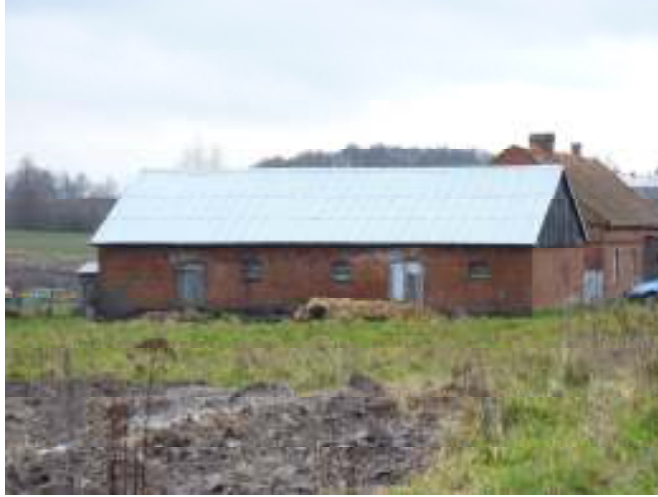
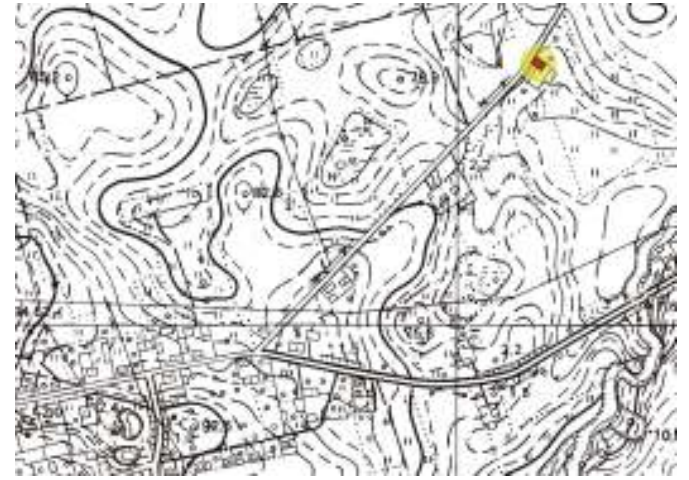
GEZ	KARTA ADRESOWA ZABYTKU NIERUCHOMEGO			217/469	
1. OBIEKT Budynek gospodarczy			5. MIEJSCOWOŚĆ LICZE		
2. OBECNA FUNKCJA gospodarcza	3. MATERIAŁ cegła	4. DATOWANIE pocz. XX w.		6. GMINA Kwidzyn	
19. UWAGI ELEMENTY ZACHOWANE: - budynek murowany, - dach dwuspadowy, - - szczyty w elewacjach wsch. i zach. deskowane, - okna metalowe, - drzwi i wrota deskowe. ELEMENTY NOWE: - pokrycie dachu - blacha.			7. POWIAT Kwidzyński		
			8. WOJEWÓDZTWO pomorskie		
			9. KOD POCZTOWY 82-500		
			10. ADRES Licze 61		
			11. LOKALIZACJA dz. nr 56/1		
			12. WŁASNOŚĆ prywatna		
			15. STAN ZACHOWANIA zaniedbany		
			13. RODZAJ UŻYTKOWANIA pomocnicze		
			14. INFORMACJA O OCHRONIE Nr i data wpisu do rejestru zabytków		
			16. RODZAJE ZAGROŻEŃ brak bieżących remontów

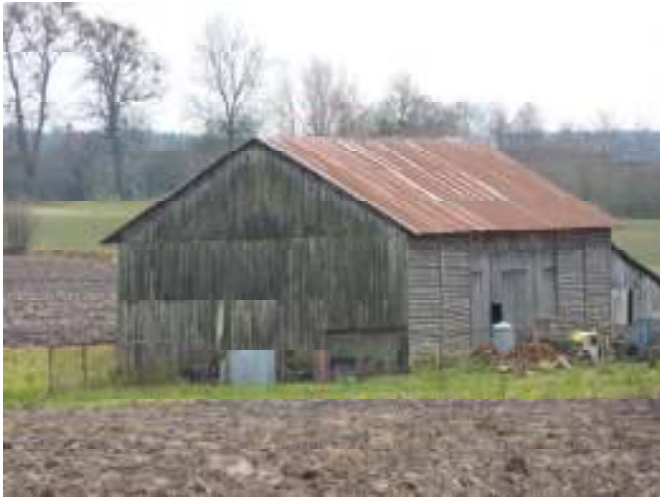
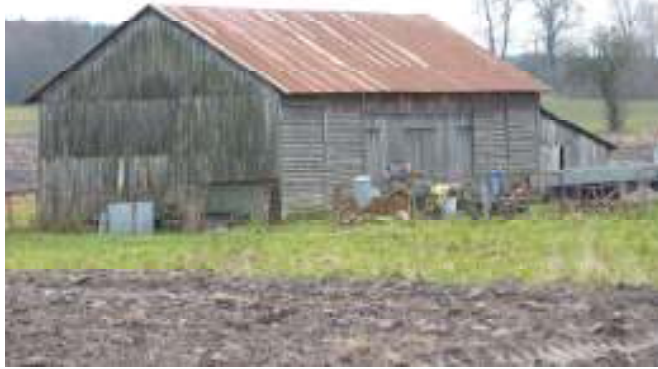
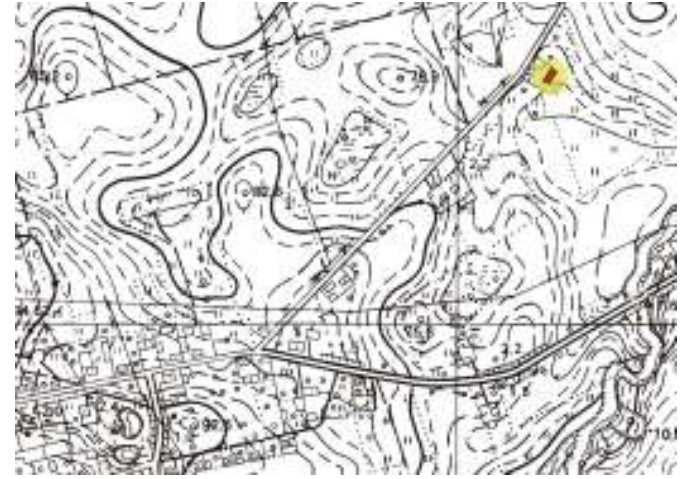
GEZ	KARTA ADRESOWA ZABYTKU NIERUCHOMEGO			218/469		
1. OBIEKT Stodoła			5. MIEJSCOWOŚĆ LICZE			
2. OBECNA FUNKCJA gospodarcza	3. MATERIAŁ drewno	4. DATOWANIE pocz. XX w.		6. GMINA Kwidzyn		
19. UWAGI ELEMENTY ZACHOWANE: - budynek drewniany, w konstrukcji szkieletowej, opieranej deskami, - od pd. niska drewniana przybudówka kryta dachem jednospadowym, - wrota deskowe. ELEMENTY NOWE: - pokrycie dachu – blacha.			7. POWIAT Kwidzyński			
			8. WOJEWÓDZTWO pomorskie			
			9. KOD POCZTOWY 82-500			
			10. ADRES Licze 61			
			11. LOKALIZACJA dz. nr 56/1			
			12. WŁASNOŚĆ prywatna			
			15. STAN ZACHOWANIA zaniedbany			17. WPISUJĄCY DANE Iwona Gołębiewska
			13. RODZAJ UŻYTKOWANIA pomocnicze			
			14. INFORMACJA O OCHRONIE Nr i data wpisu do rejestru zabytków			
			16. RODZAJE ZAGROŻEŃ

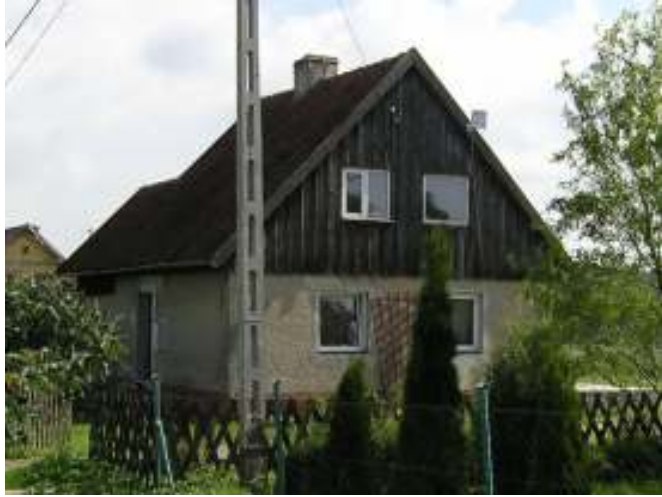
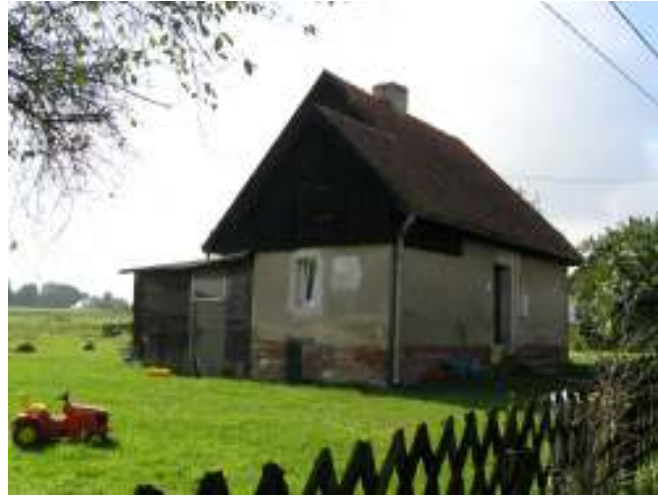
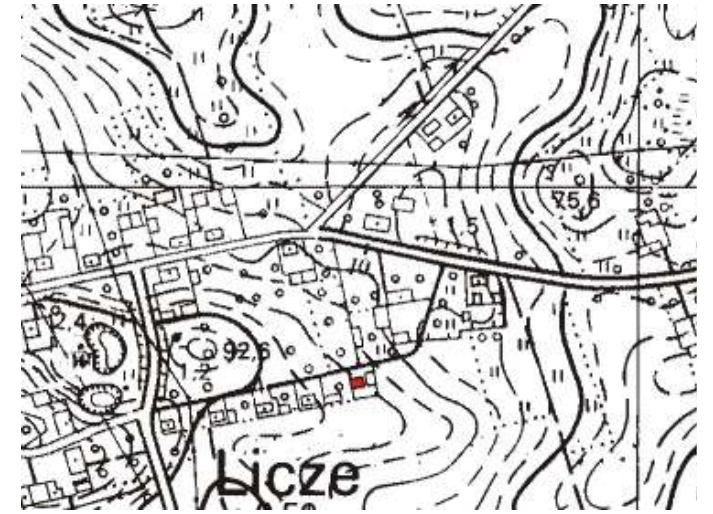
19. UWAGI ELEMENTY ZACHOWANE: - budynek murowany, otynkowany, na wysokim ceglany cokole, szczyty odeskowane w układzie wertykalnym, - z dachem dwuspadowym, krytym dachówką esówką. ELEMENTY NOWE: - od strony pd.-wsch. drewniana dobudówka, kryta jednospadowym dachem (papa), - stolarka okienna współczesna, PCV, - drzwi współczesne, drewniane.			7. POWIAT Kwidzyński

13. RODZAJ UŻYTKOWANIA mieszkalne			
			14. INFORMACJA O OCHRONIE Nr i data wpisu do rejestru zabytków			
			16. RODZAJE ZAGROŻEŃ brak bieżącego remontu

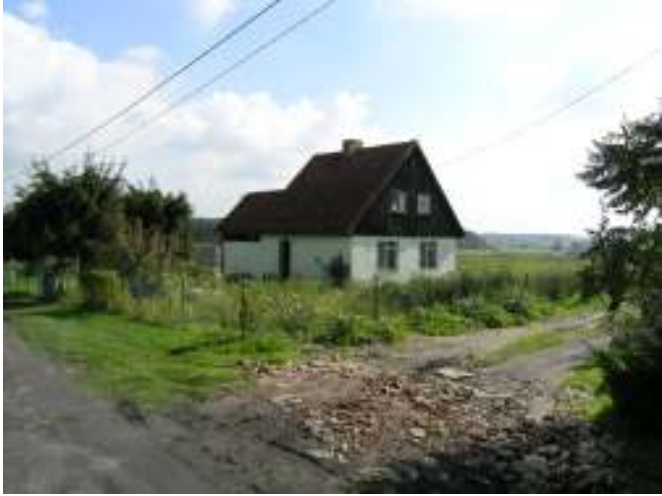
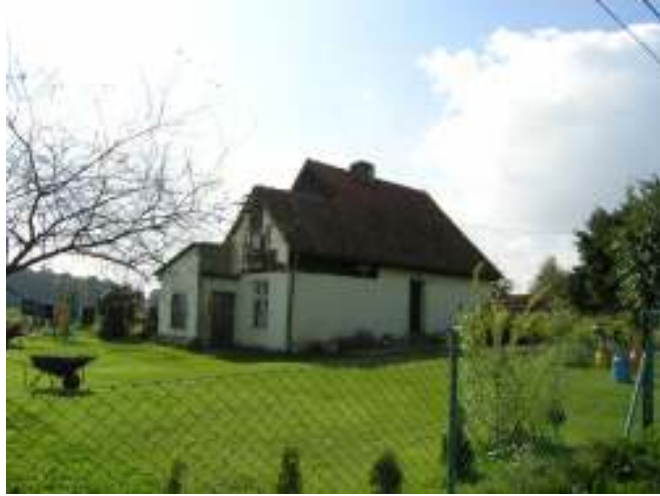
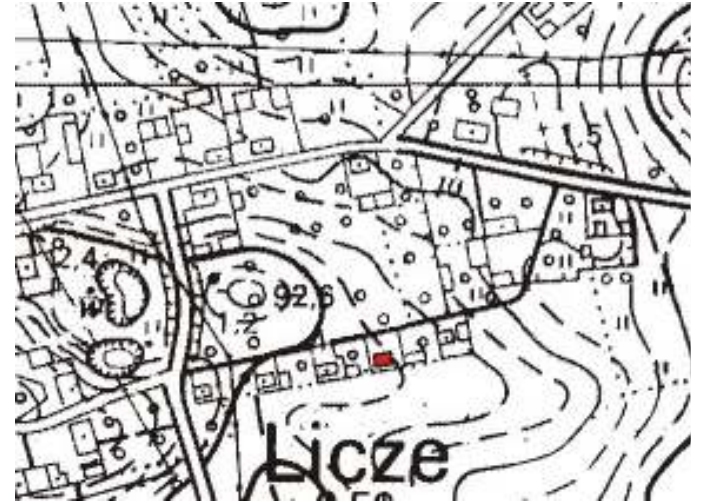
19. UWAGI ELEMENTY ZACHOWANE: - budynek murowany, otynkowany, szczyty odeskowane w układzie wertykalnym, - z dachem dwuspadowym, krytym dachówką esówką, - okna w szczycie oraz w elewacji wschodniej skrzynkowe. ELEMENTY NOWE: - od strony pd.-zach. drewniana dobudówka, kryta jednospadowym dachem (papa), - okna w elewacji zachodniej współczesne, drewniane, - drzwi współczesne, drewniane.			7. POWIAT Kwidzyński

15. STAN ZACHOWANIA zaniedbany			17. WPISUJĄCY DANE Iwona Gołembowska	18. DATA WYKONANIA EWIDENCJI 20.09.2010	
			14. INFORMACJA O OCHRONIE Nr i data wpisu do rejestru zabytków 16. RODZAJE ZAGROŻEŃ brak bieżącego remontu

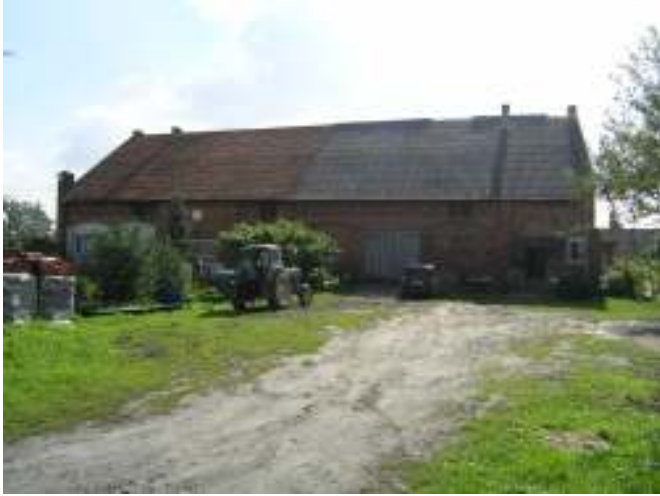
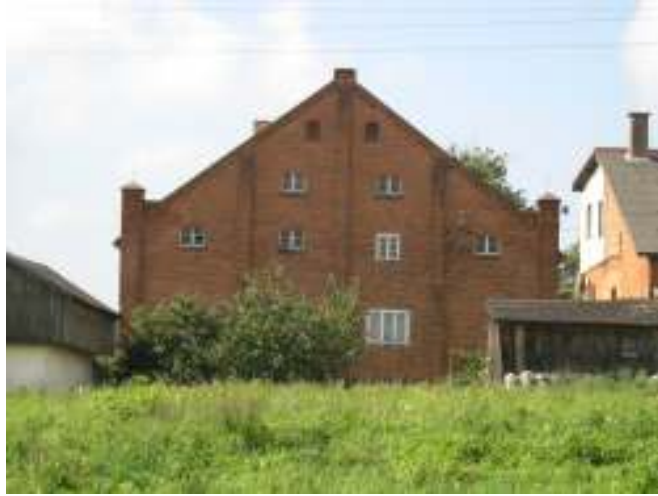
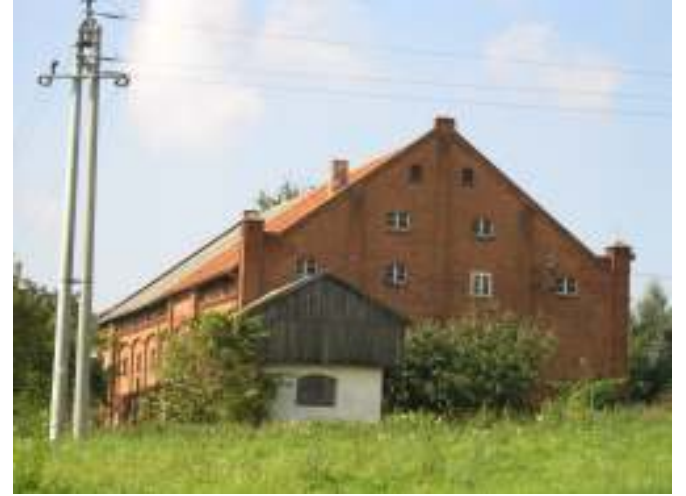
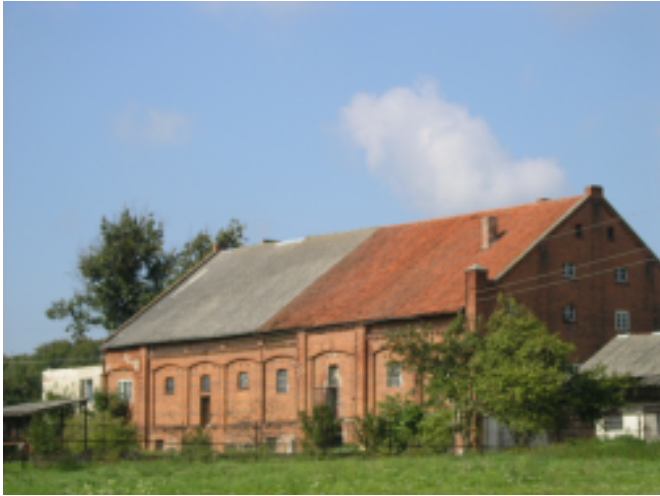
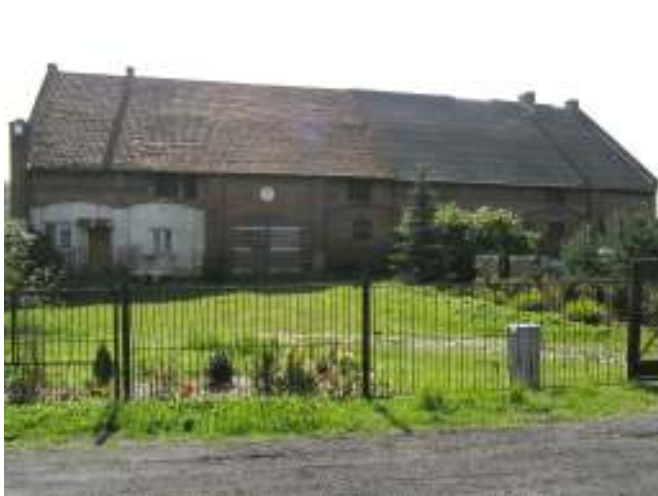
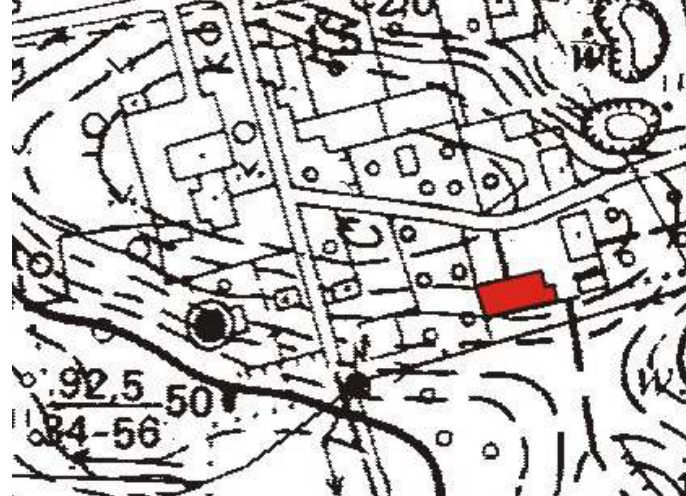
8. WOJEWÓDZTWO pomorskie		
			9. KOD POCZTOWY 82-500		
			10. ADRES Licze 71		
			11. LOKALIZACJA dz. nr 239/1, 240/5		
			12. WŁASNOŚĆ prywatna		
15. STAN ZACHOWANIA dobry			17. WPISUJĄCY DANE Iwona Gołembowska	18. DATA WYKONANIA EWIDENCJI 20.09.2010

13. RODZAJ UŻYTKOWANIA mieszkalno-gospodarcze		
			14. INFORMACJA O OCHRONIE Nr i data wpisu do rejestru zabytków		
			16. RODZAJE ZAGROŻEŃ brak bieżącego remontu

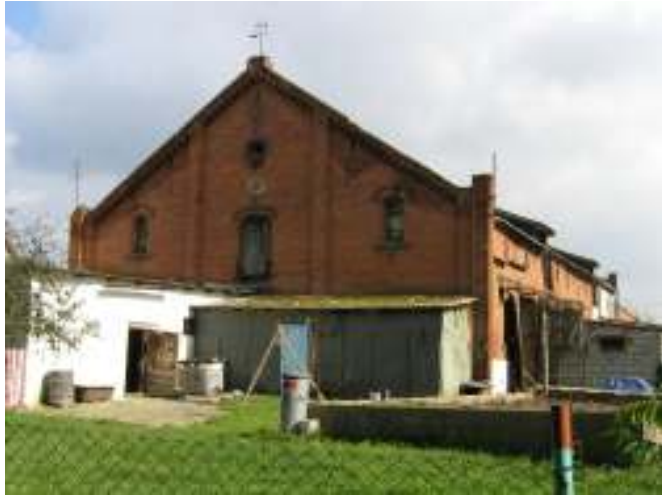
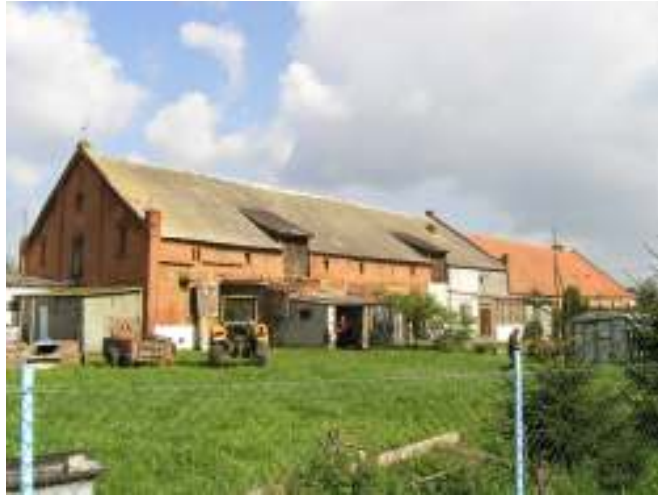
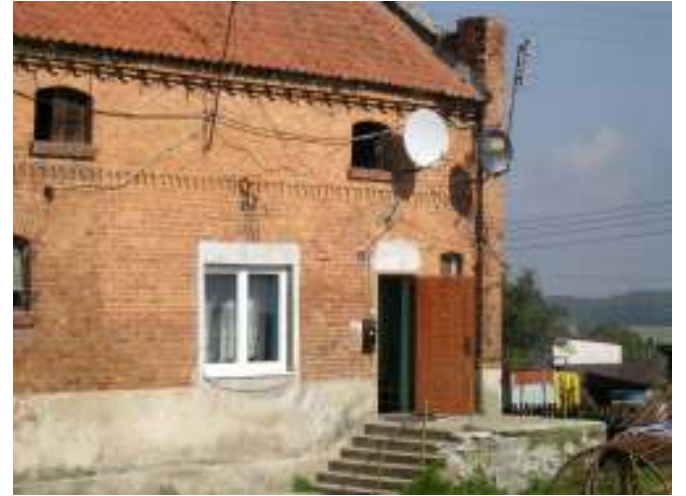
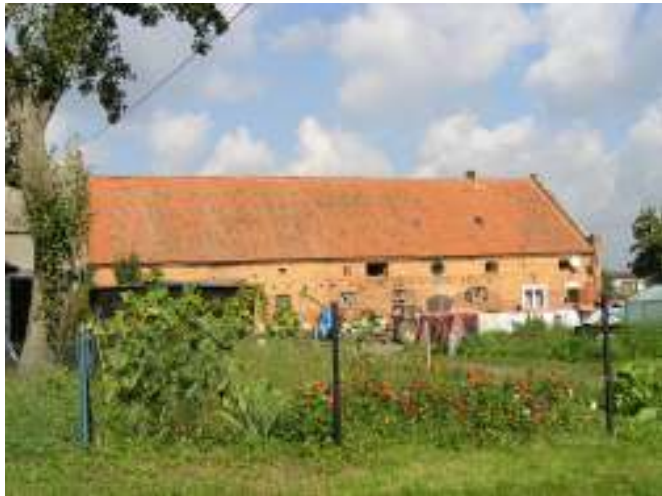
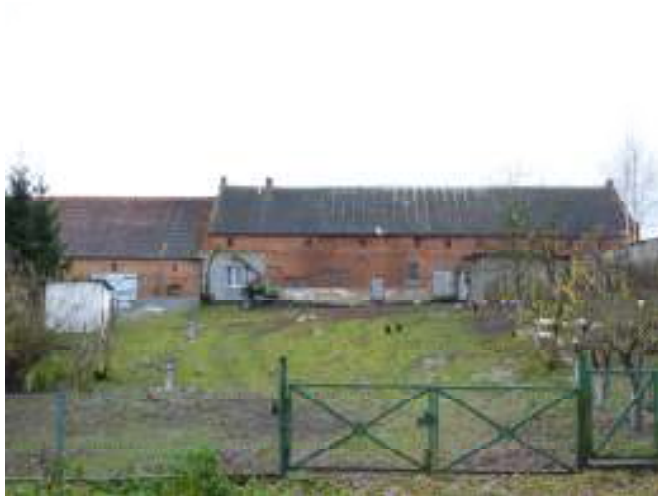
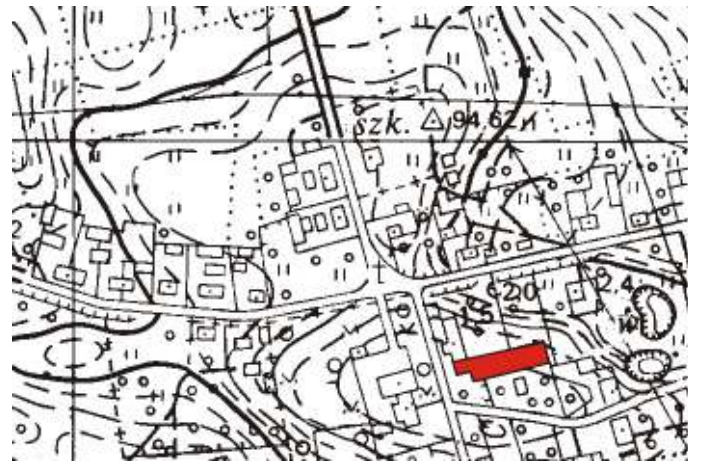
GEZ	KARTA ADRESOWA ZABYTKU NIERUCHOMEGO			222/469	
1. OBIEKT Budynek gospodarczy			5. MIEJSCOWOŚĆ LICZE		
2. OBECNA FUNKCJA mieszkalno - gospodarcza	3. MATERIAŁ cegła	4. DATOWANIE kon. XIX w.		6. GMINA Kwidzyn

19. UWAGI ELEMENTY ZACHOWANE: - budynek murowany, z cegły licówki, kryty dachem dwuspadowym, - złożony z dwóch brył; niższa od strony wschodniej kryta dachówką esówką, - elewacje wsch. i zach. zdobione lizenami, gzymsami ząbkowymi, szczyty zdobione sterczynami, - część okien oryginalnych, metalowych, - drzwi i wrota oryginalne, drewniane. ELEMENTY NOWE: - od strony zachodniej i południowej dostawione niskie dobudówki, kryte dachem jednospadowym (papa, eternit), - w części mieszkalnej okna współczesne, PCV, drzwi współczesne, drewniane.			7. POWIAT Kwidzyński

15. STAN ZACHOWANIA zaniedbany			14. INFORMACJA O OCHRONIE Nr i data wpisu do rejestru zabytków		
17. WPISUJĄCY DANE Iwona Gołębiewska	18. DATA WYKONANIA EWIDENCJI 20.09.2010		16. RODZAJE ZAGROŻEŃ brak bieżącego remontu

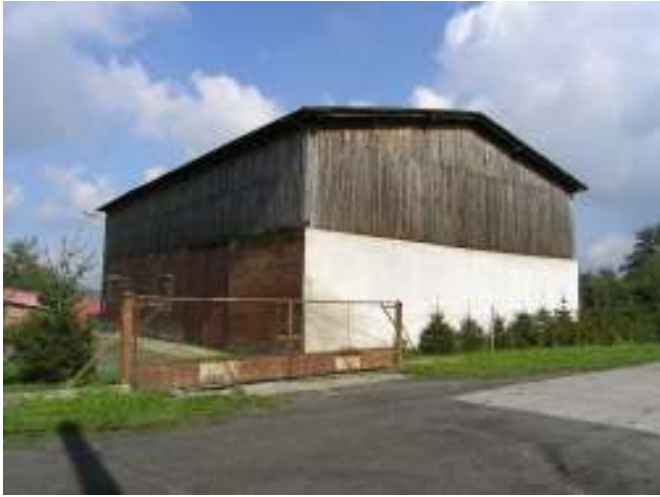
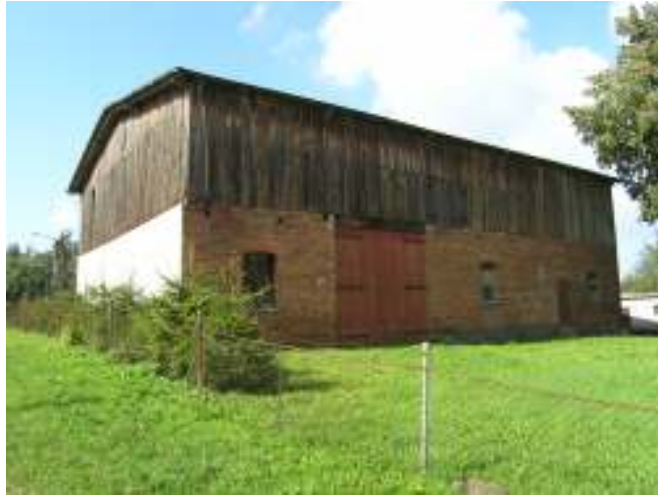
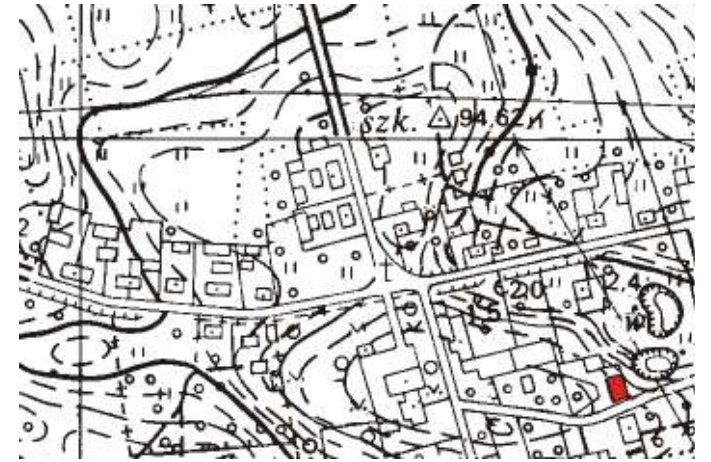
GEZ	KARTA ADRESOWA ZABYTKU NIERUCHOMEGO			223/469		
1. OBIEKT Budynek gospodarczy			5. MIEJSCOWOŚĆ LICZE			
2. OBECNA FUNKCJA pomocnicza	3. MATERIAŁ cegła	4. DATOWANIE kon. XIX w.		6. GMINA Kwidzyn		
19. UWAGI ELEMENTY ZACHOWANE: - budynek murowany, z cegły licówki, na kamiennej podmurówce, poddasze odeskowane w układzie wertykalnym, - dach dwuspadowy kryty papą, - okna oryginalne, metalowe, - wrota oryginalne, drewniane. ELEMENTY NOWE: - elewacja południowa otynkowana.			7. POWIAT Kwidzyński			
			8. WOJEWÓDZTWO pomorskie			
			9. KOD POCZTOWY 82-500			
			10. ADRES Licze 73			
			11. LOKALIZACJA dz. nr 247			
			12. WŁASNOŚĆ prywatna			
			15. STAN ZACHOWANIA dobry			17. WPISUJĄCY DANE Iwona Gołębiewska
			13. RODZAJ UŻYTKOWANIA pomocnicze			
			14. INFORMACJA O OCHRONIE Nr i data wpisu do rejestru zabytków			
			16. RODZAJE ZAGROŻEŃ brak bieżącego remontu

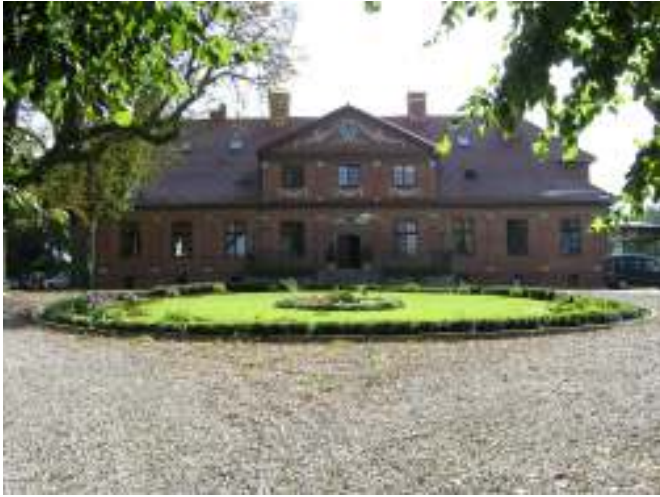
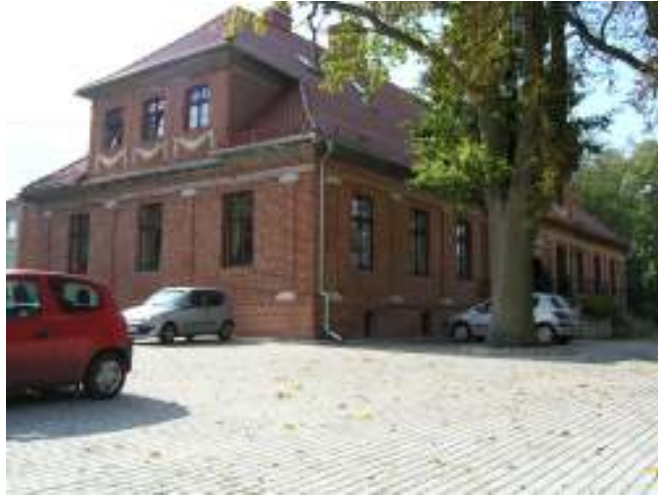
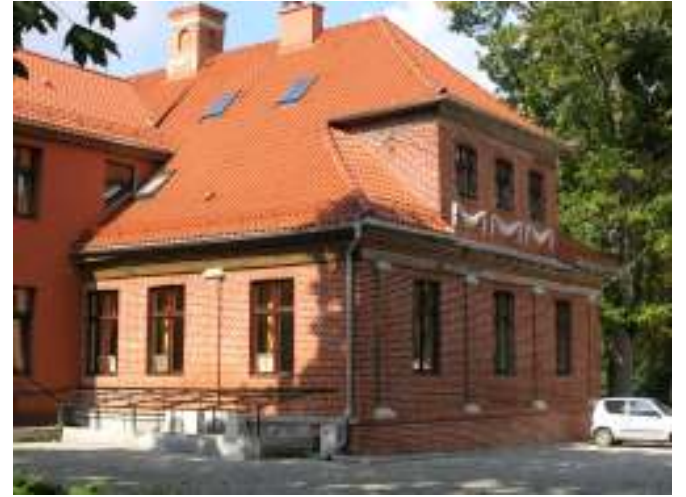
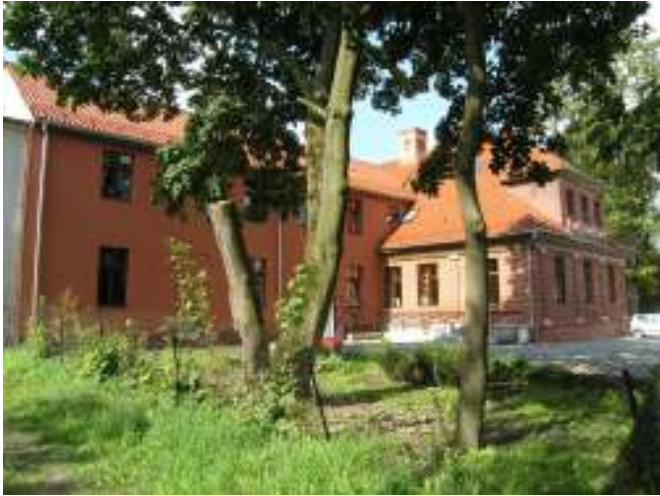
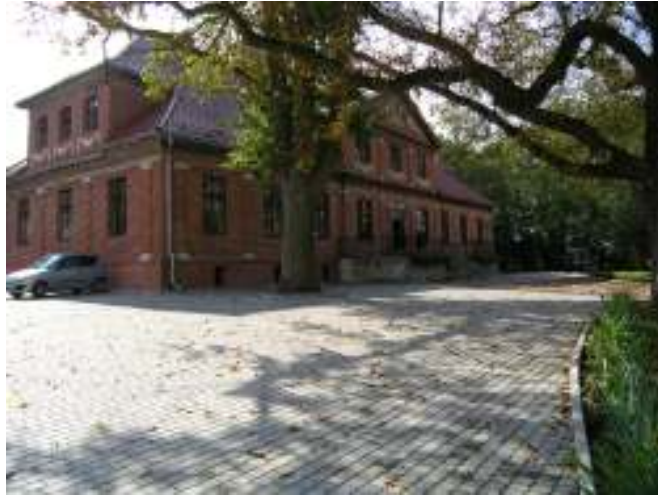
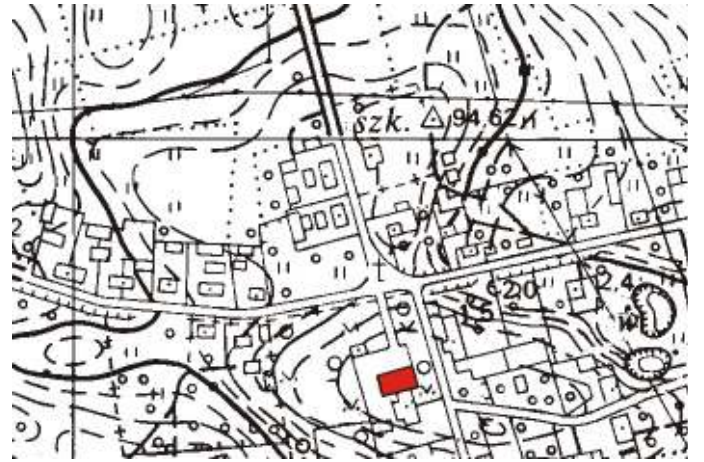
GEZ	KARTA ADRESOWA ZABYTKU NIERUCHOMEGO			224/469					
1. OBIEKT Dwór			5. MIEJSCOWOŚĆ LICZE						
2. OBECNA FUNKCJA Hotel	3. MATERIAŁ cegła	4. DATOWANIE 1664 r.		6. GMINA Kwidzyn

19. UWAGI ELEMENTY ZACHOWANE: - budynek murowany, z cegły licówki, na wysokim cokole, przekryty dachem wielospadowym, - w elewacji północnej, wschodniej i zachodniej facjaty, - elewacje zdobione pilastrami dźwigającymi profilowany gzyms, - w facjatach pod oknami ozdobne girlandy, - wejście główne ujęte tynkowanym portalem. ELEMENTY NOWE: - pokrycie dachu współczesna dachówka esówka, - na osi elewacji południowej dostawione dwupiętrowe skrzydło, - do elewacji zachodniej przylega współczesna, przeszklona weranda, - stolarka okienna i drzwiowa współczesna, drewniana.				7. POWIAT Kwidzyński

13. RODZAJ UŻYTKOWANIA usługowa					
				14. INFORMACJA O OCHRONIE Nr i data wpisu do rejestru zabytków 28.09.1962 r.					
				15. STAN ZACHOWANIA bardzo dobry	17. WPISUJĄCY DANE Iwona Gołembowska	18. DATA WYKONANIA EWIDENCJI 20.09.2010	16. RODZAJE ZAGROŻEŃ brak zagrożeń

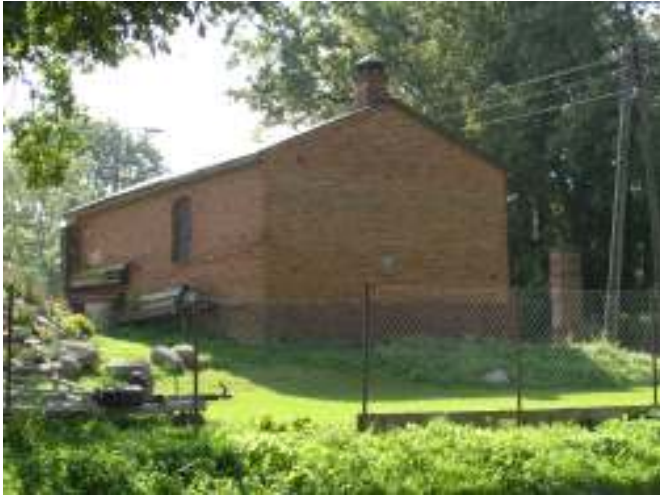
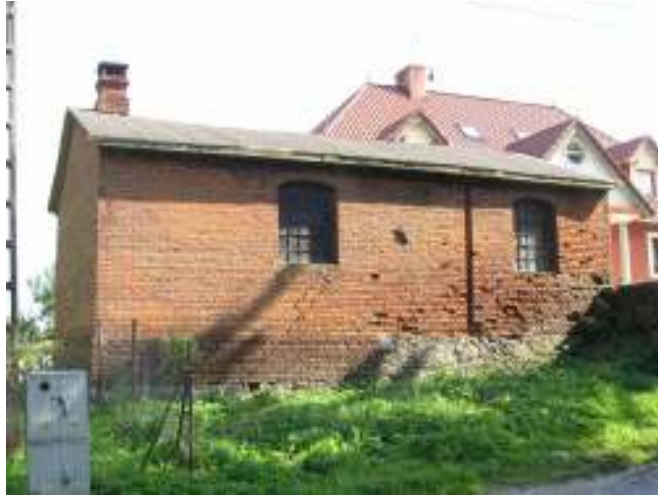
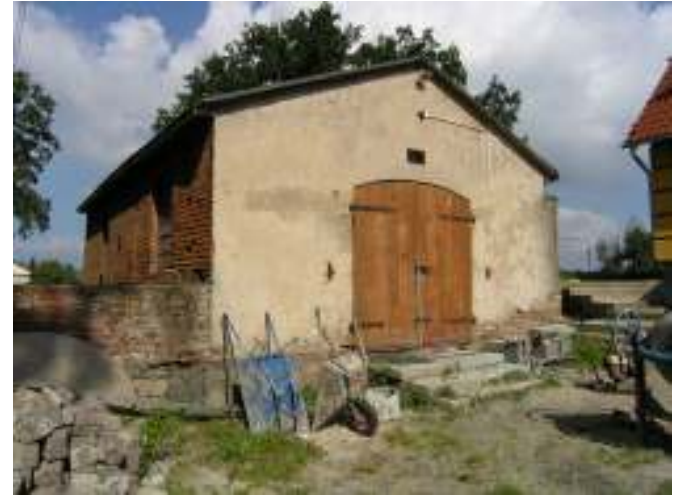
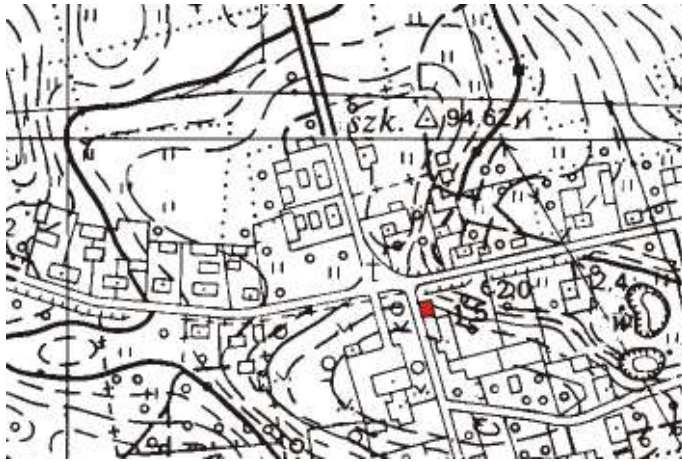
GEZ	KARTA ADRESOWA ZABYTKU NIERUCHOMEGO			227/469	
1. OBIEKT Kuźnia			5. MIEJSCOWOŚĆ LICZE		
2. OBECNA FUNKCJA pomocnicza	3. MATERIAŁ nie dotyczy	4. DATOWANIE k. XIX w.		6. GMINA Kwidzyn	
19. UWAGI ELEMENTY ZACHOWANE: - budynek murowany, z cegły licówki, na kamiennej podmurówce, - dach dwuspadowy kryty papą, - otwory okienne i drzwiowe zwieńczone łukiem odcinkowym, - okna metalowe. ELEMENTY NOWE: - wrota – drewniane.			7. POWIAT Kwidzyński		
			8. WOJEWÓDZTWO pomorskie		
			9. KOD POCZTOWY 82-500		
			10. ADRES Licze		
			11. LOKALIZACJA dz. nr 244		
			12. WŁASNOŚĆ prywatna		
			15. STAN ZACHOWANIA zaniedbany		
			13. RODZAJ UŻYTKOWANIA pomocnicze		
			14. INFORMACJA O OCHRONIE Nr i data wpisu do rejestru zabytków		
			16. RODZAJE ZAGROŻEŃ brak bieżącego remontu

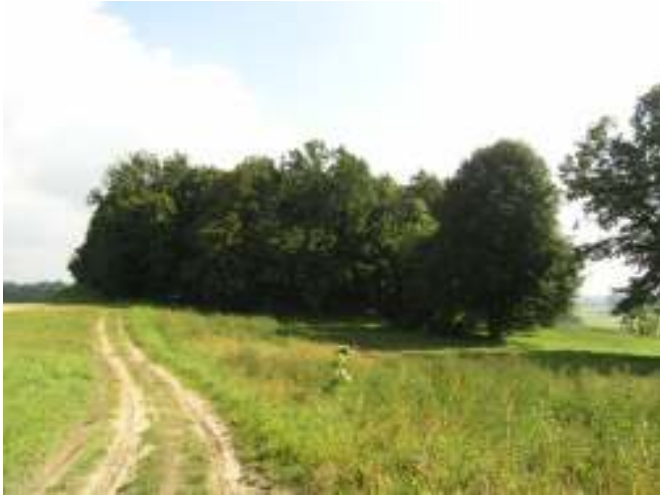
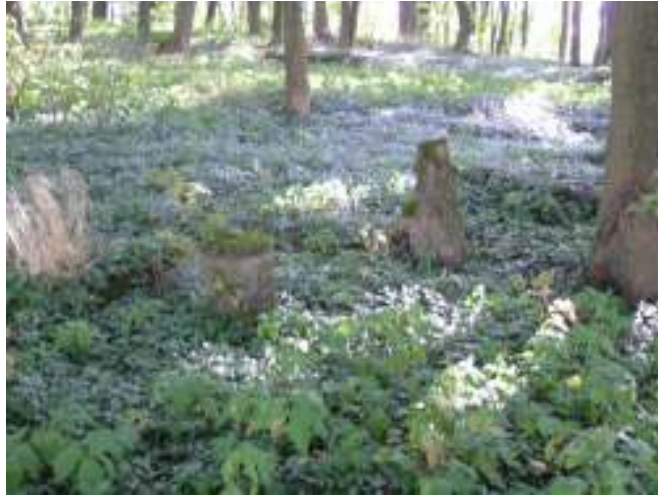
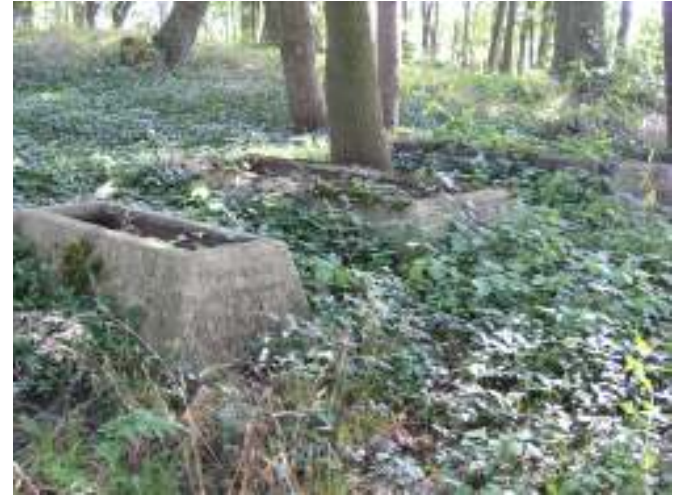
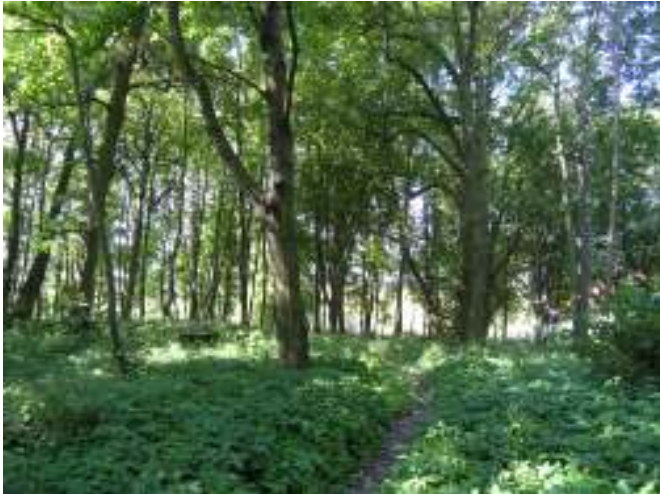
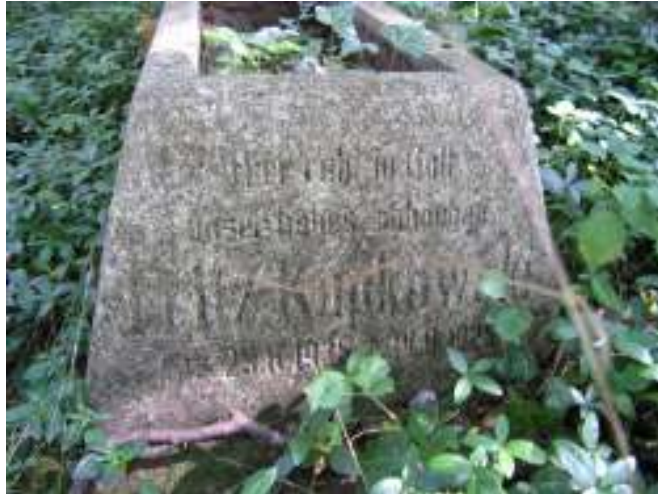
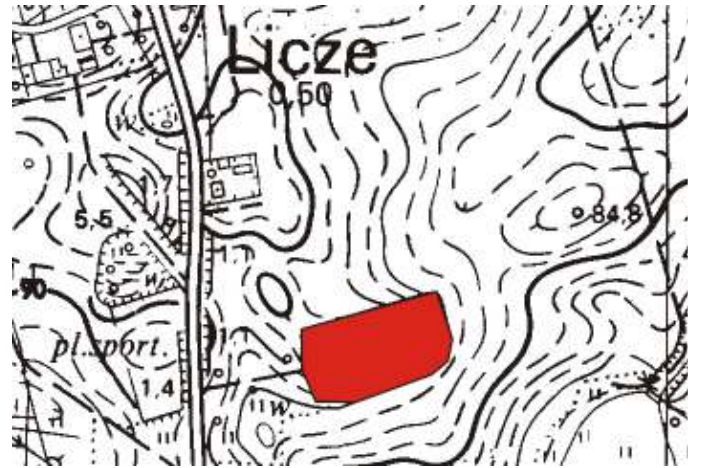
GEZ	KARTA ADRESOWA ZABYTKU NIERUCHOMEGO			228/469		
1. OBIEKT Cmentarz ewangelicki			5. MIEJSCOWOŚĆ LICZE			
2. OBECNA FUNKCJA nie użytkowany	3. MATERIAŁ nie dotyczy	4. DATOWANIE 2 poł. XIX w.		6. GMINA Kwidzyn		
19. UWAGI ELEMENTY ZACHOWANE: - zachowany starodrzew, - częściowo zachowane nagrobki.			7. POWIAT Kwidzyński			
			8. WOJEWÓDZTWO pomorskie			
			9. KOD POCZTOWY 82-500			
			10. ADRES Licze			
			11. LOKALIZACJA na pd. od wsi, po wsch. stronie drogi do Bronna (dz. nr 258)			
			12. WŁASNOŚĆ Gmina Kwidzyn			
			15. STAN ZACHOWANIA zaniedbany			17. WPISUJĄCY DANE Iwona Gołębiewska
			13. RODZAJ UŻYTKOWANIA nie użytkowany			
			14. INFORMACJA O OCHRONIE Nr i data wpisu do rejestru zabytków			
			16. RODZAJE ZAGROŻEŃ brak użytkownika / brak bieżącej pielęgnacji
