GEZ	KARTA ADRESOWA ZABYTKU NIERUCHOMEGO			192/469	
1. OBIEKT Budynek szkoły			5. MIEJSCOWOŚĆ LICZE		
2. OBECNA FUNKCJA mieszkalna	3. MATERIAŁ cegła	4. DATOWANIE 1 ćw. XX w.		6. GMINA Kwidzyn

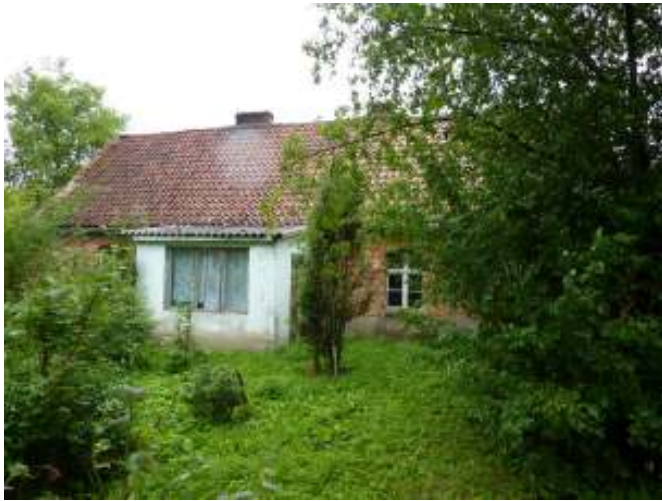
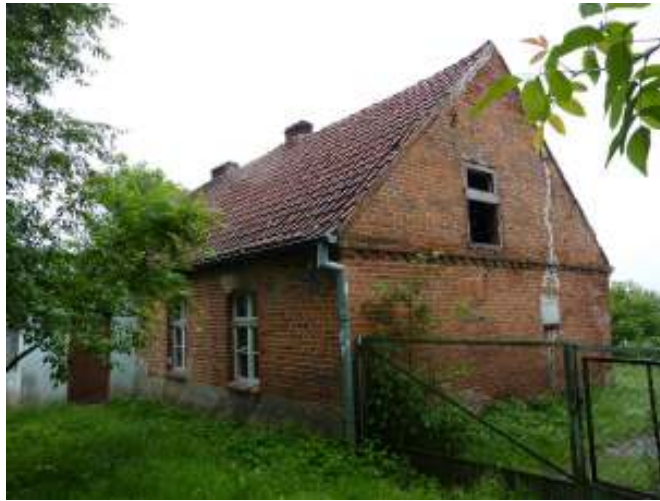
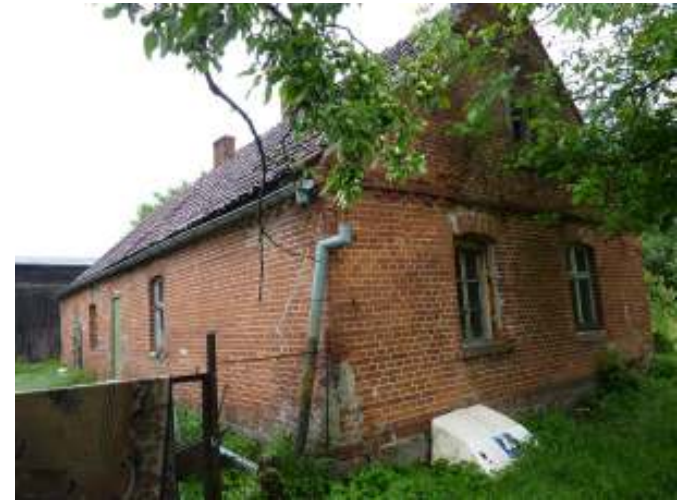
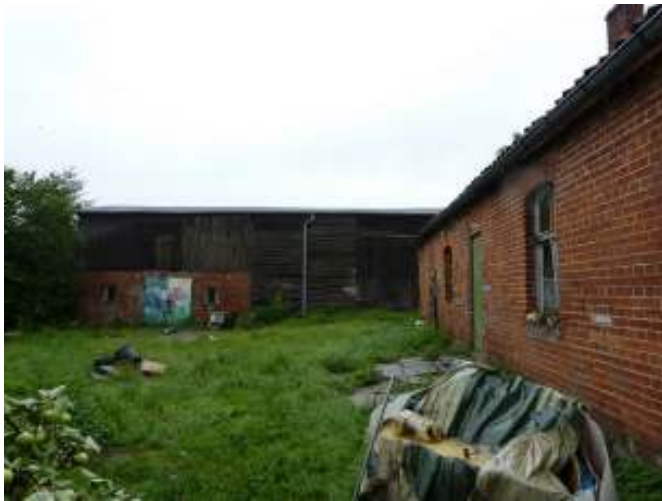
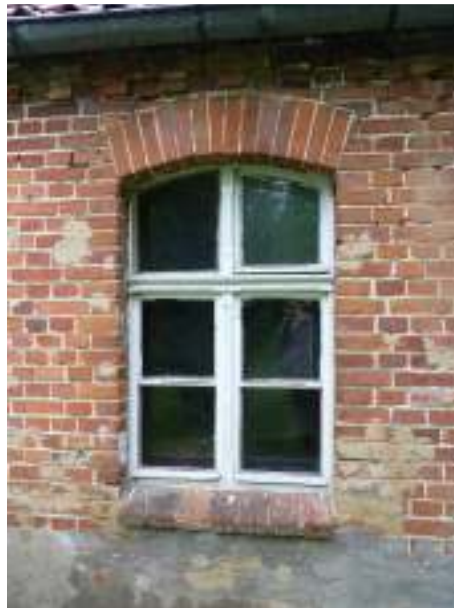
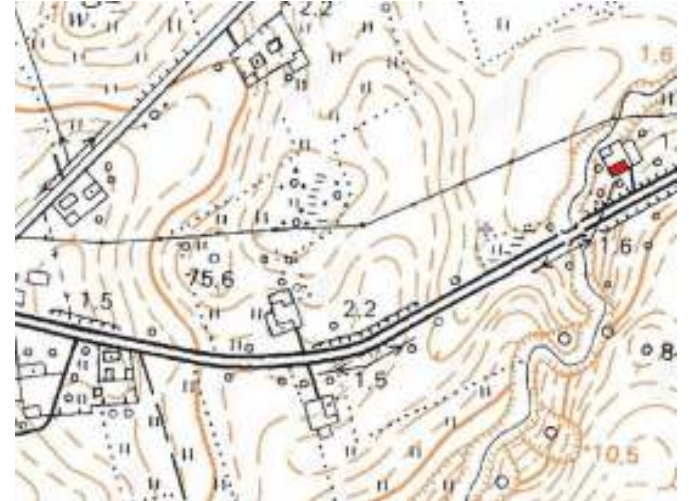
GEZ	KARTA ADRESOWA ZABYTKU NIERUCHOMEGO			191a/469	
1. OBIEKT Budynek mieszkalno-gospodarczy			5. MIEJSCOWOŚĆ LICZE		
2. OBECNA FUNKCJA nie użytkowany	3. MATERIAŁ cegła	4. DATOWANIE pocz. XX w.		6. GMINA Kwidzyn

19. UWAGI ELEMENTY ZACHOWANE: - budynek murowany, z cegły licówki, z dachem dwuspadowym krytym dachówką esówką, - wszystkie elewacje zwieńczone gzymsem kostkowym, - okna skrzynkowe, - drzwi w części gospodarczej deskowe. ELEMENTY NOWE: - w elewacji frontowej (południowej) murowany, otynkowany ganek, z dachem jednospadowym, krytym eternitem, okna i drzwi ganku współczesne, drewniane.			7. POWIAT kwidzyński

15. STAN ZACHOWANIA zaniedbany			17. WPISUJĄCY DANE	18. DATA WYKONANIA EWIDENCJI 12.07.2011	
			14. INFORMACJA O OCHRONIE Nr i data wpisu do rejestru zabytków

16. RODZAJE ZAGROŻEŃ brak użytkownika / brak bieżącego remontu

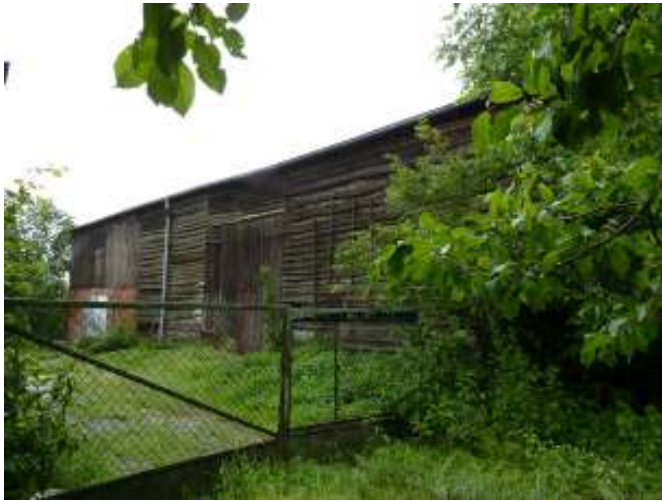
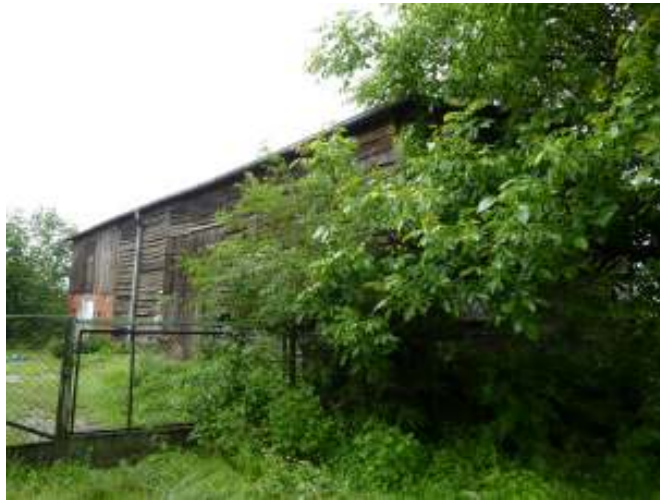
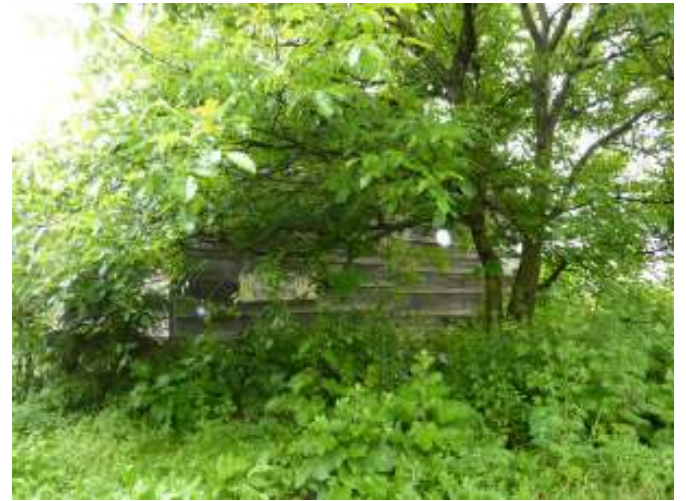
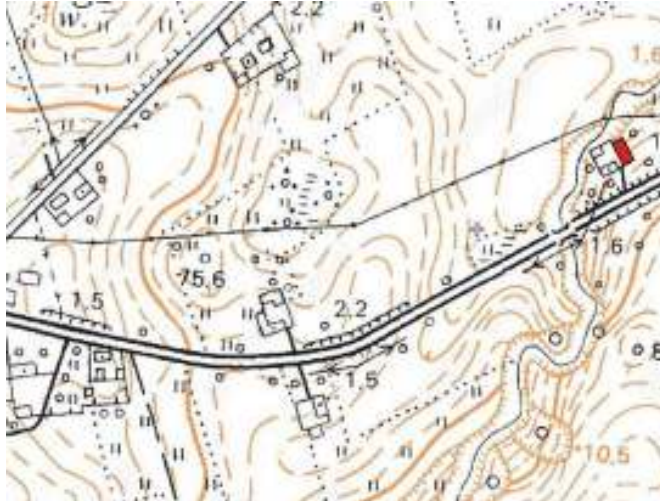
GEZ	KARTA ADRESOWA ZABYTKU NIERUCHOMEGO			191b/469	
1. OBIEKT Stodoła			5. MIEJSCOWOŚĆ LICZE		
2. OBECNA FUNKCJA nie użytkowana	3. MATERIAŁ drewno /cegła	4. DATOWANIE pocz. XX w.		6. GMINA Kwidzyn	
19. UWAGI ELEMENTY ZACHOWANE: - budynek drewniany, w konstrukcji szkieletowej opieranej deskami, tylko w przyziemiu od strony północnej murowany z cegły licówki, - otwory okienne w części murowanej zwieńczone łukiem odcinkowym, - wrota deskowe. ELEMENTY NOWE: - wrota i okna w części murowanej współczesne, drewniane.			7. POWIAT kwidzyński		
			8. WOJEWÓDZTWO pomorskie		
			9. KOD POCZTOWY 82-500		
			10. ADRES Licze 1		
			11. LOKALIZACJA dz. nr 59/4		
			12. WŁASNOŚĆ prywatna		
			15. STAN ZACHOWANIA zaniedbany		
			13. RODZAJ UŻYTKOWANIA nie użytkowana		
			14. INFORMACJA O OCHRONIE Nr i data wpisu do rejestru zabytków		
			16. RODZAJE ZAGROŻEŃ brak bieżącego remontu

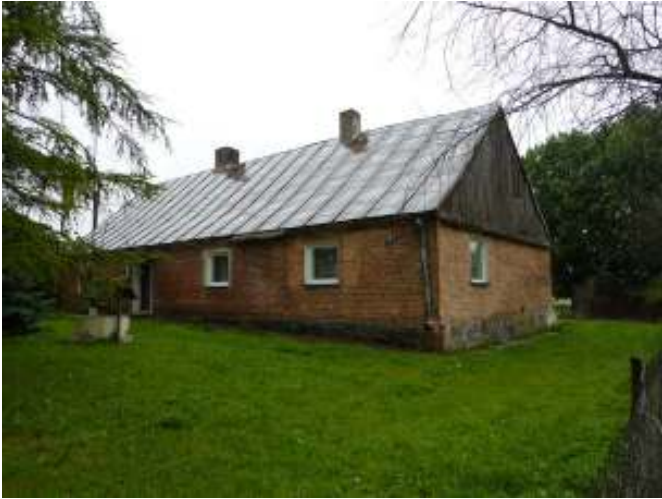
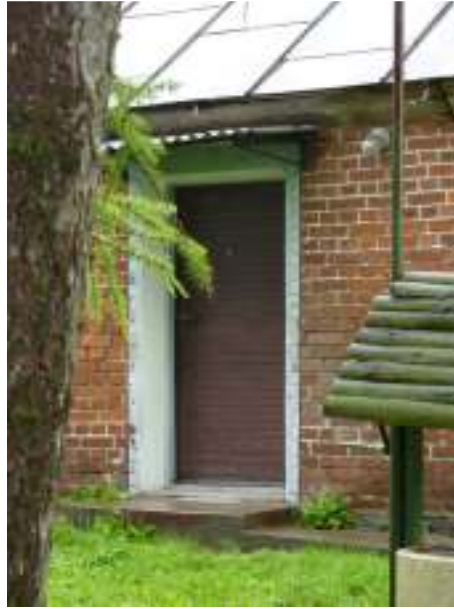
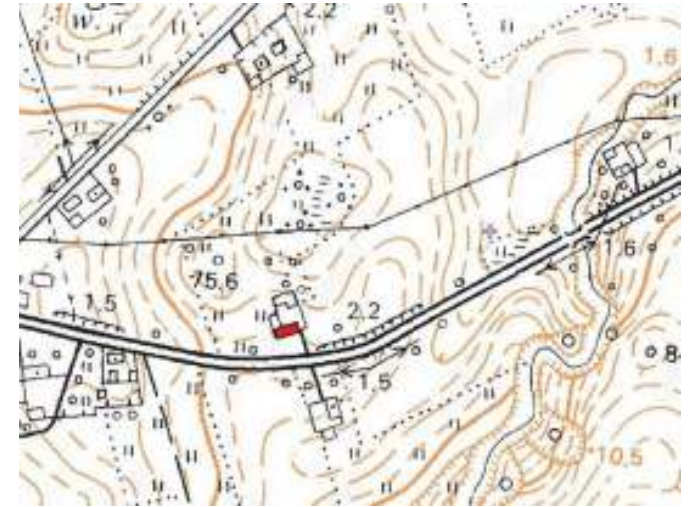
GEZ	KARTA ADRESOWA ZABYTKU NIERUCHOMEGO			191c/469		
1. OBIEKT Budynek mieszkalny			5. MIEJSCOWOŚĆ LICZE			
2. OBECNA FUNKCJA mieszkalna	3. MATERIAŁ cegła	4. DATOWANIE pocz. XX w.		6. GMINA Kwidzyn		
19. UWAGI ELEMENTY ZACHOWANE: - budynek murowany, z cegły licówki, na kamiennym cokole, z dachem dwuspadowym, - szczyty elewacji bocznych (wsch. i zach.) odeskowane, - drzwi klepkowe. ELEMENTY NOWE: - dach kryty blachą na rąbek stojący, - okna PCV.			7. POWIAT kwidzyński			
			8. WOJEWÓDZTWO pomorskie			
			9. KOD POCZTOWY 82-500			
			10. ADRES Licze 3			
			11. LOKALIZACJA dz. nr 54/3			
			12. WŁASNOŚĆ prywatna			
			15. STAN ZACHOWANIA dobry			17. WPISUJĄCY DANE
			18. DATA WYKONANIA EWIDENCJI 12.07.2011
