GEZ	KARTA ADRESOWA ZABYTKU NIERUCHOMEGO			348/469	
1. OBIEKT Kościół filialny pw. Najświętszego Serca Pana Jezusa			5. MIEJSCOWOŚĆ PASTWA		
2. OBECNA FUNKCJA sakralna	3. MATERIAŁ cegła	4. DATOWANIE 1916 r.		6. GMINA Kwidzyn

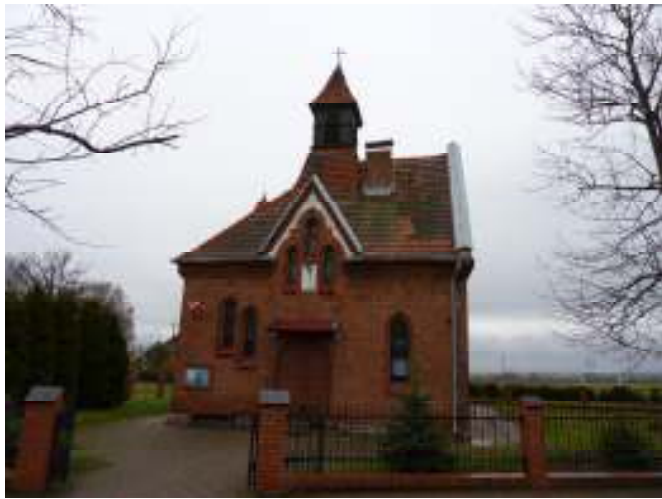
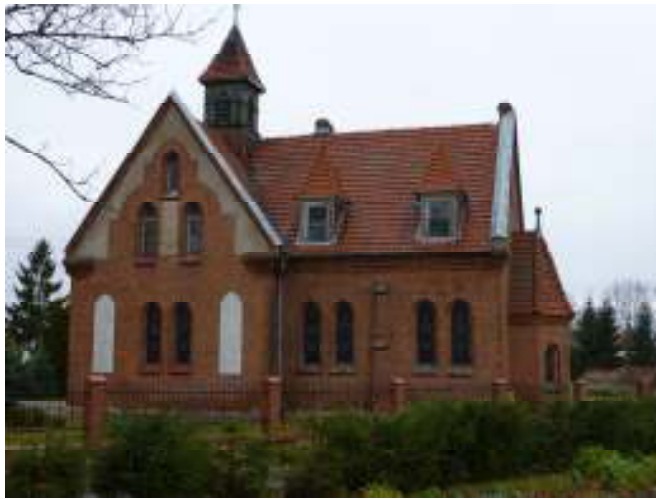
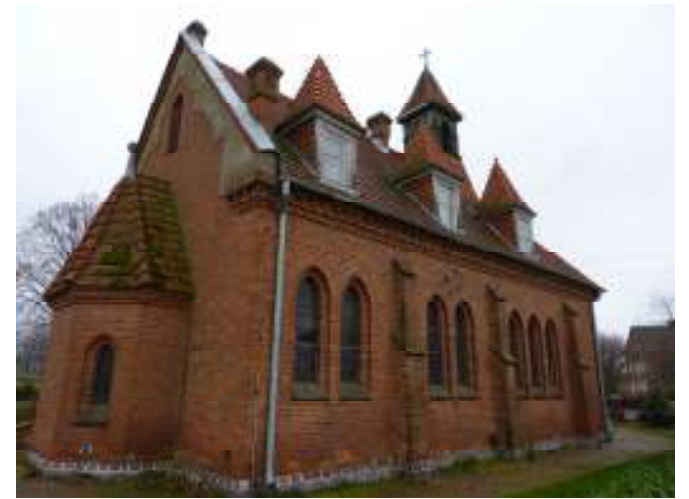
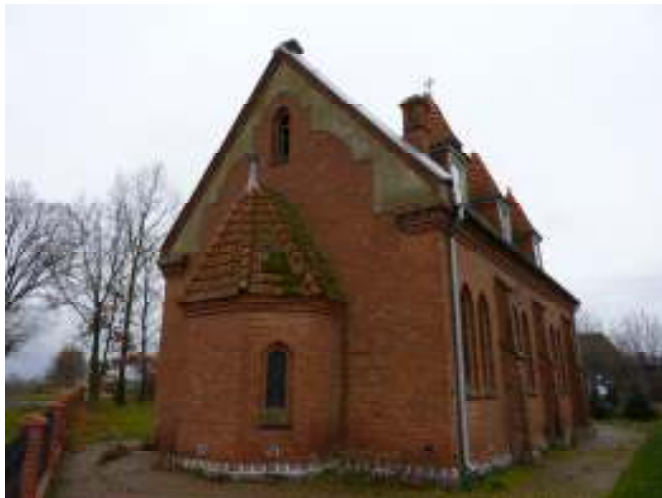
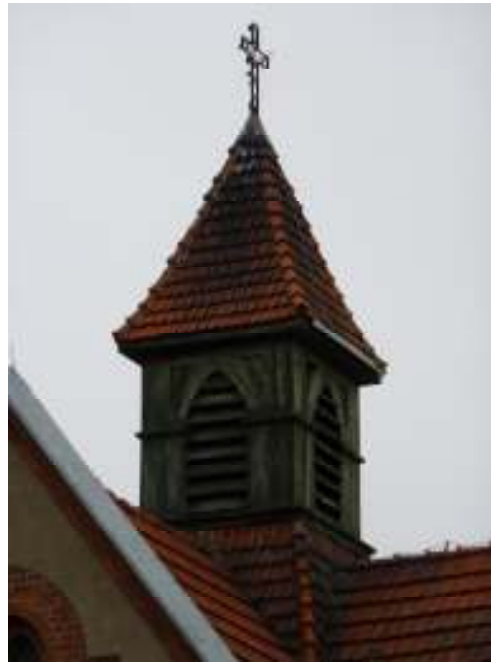
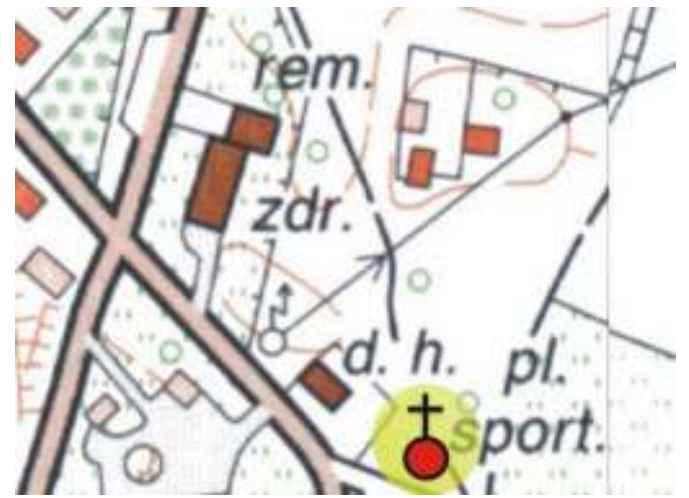
19. UWAGI ELEMENTY ZACHOWANE: - kościół neogotycki, na planie prostokąta, z absydą od wschodu na rzucie ośmioboku, z nieznacznie wysuniętym ryzalitem w elewacji pd., murowany, z cegły licówki, na kamiennej podmurówce, z dachem wielospadowym, krytym dachówką zakładkową, ryzalit zwieńczony trójkątnym szczytem (dach dwuspadowy), absyda z dachem wielospadowym, zwieńczonym iglicą, na dach – od zachodu – drewniana sygnaturka, kryta daszkiem namiotowym, zwieńczonym metalowym, ażurowym krzyżem, zdobionym motywami gałązek róży, - otwory okienne i drzwiowe zwieńczone łukiem ostrym, - elewacje korpusu zwieńczone podwójnym gzymsem kostkowym, ściany absydy zwieńczone profilowanym gzymsem, - w połaciach dachowych (pn. i pd.) lukarny zwieńczone daszkami namiotowymi, - okna w korpusie witrażowe, w poddaszu - skrzynkowe, - drzwi dwuskrzydłowe, płycinowo-ramowe.				7. POWIAT Kwidzyński

13. RODZAJ UŻYTKOWANIA kultowe	
				14. INFORMACJA O OCHRONIE Nr i data wpisu do rejestru zabytków	
15. STAN ZACHOWANIA zaniedbany	17. WPISUJĄCY DANE Iwona Gołębiewska	18. DATA WYKONANIA EWIDENCJI 12.11.2010	16. RODZAJE ZAGROŻEŃ brak bieżącego remontu

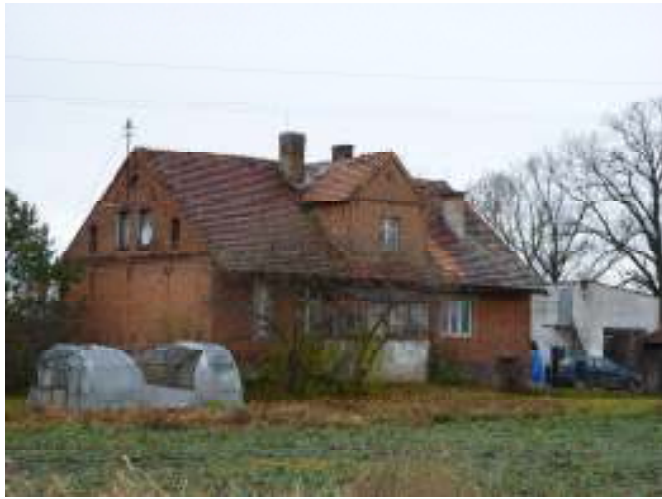
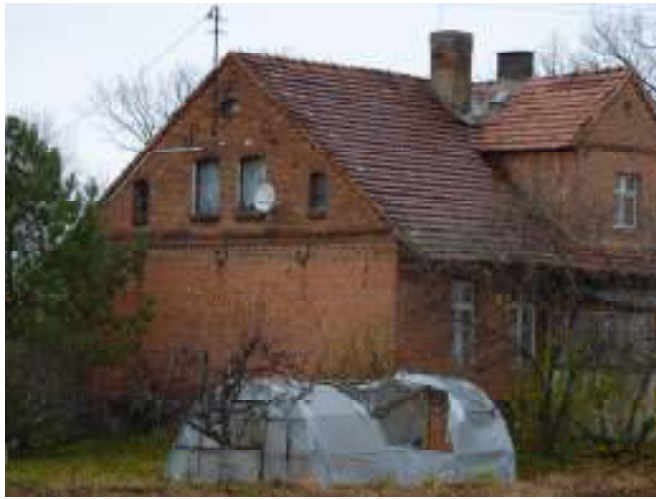
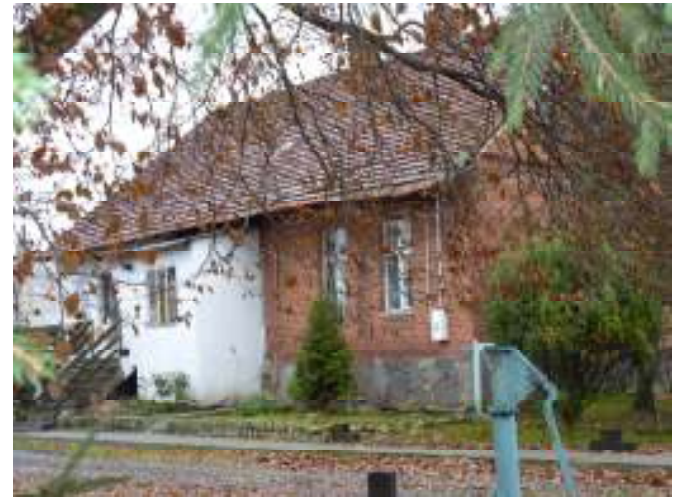
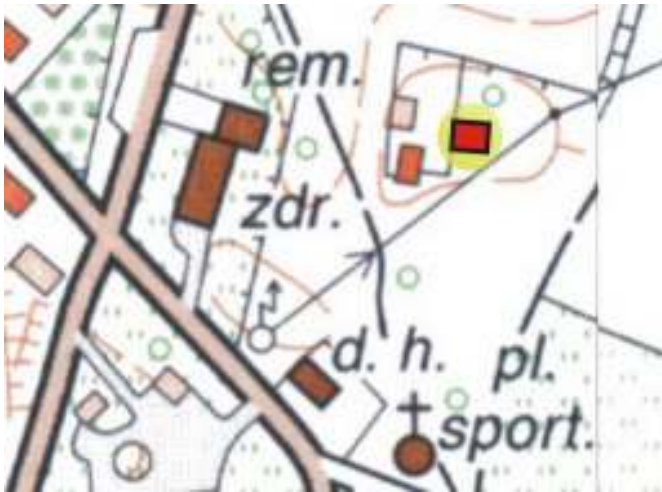
19. UWAGI ELEMENTY ZACHOWANE: - budynek murowany, z cegły licówki, na kamiennej podmurówce, z dachem dwuspadowym, krytym dachówką karpieńską, - na osi elewacji wsch. drewniana, przeszklona dobudówka, z dachem jednospadowym, krytym papą, - w połaci wsch. lukarna, zwieńczona dachem dwuspadowym, szczyt lukarny ujęty gzymsem kostkowym, - elewacje wzdłużne (wsch. i zach.) zwieńczone prostym gzymsem, - większość okien skrzynkowych. ELEMENTY NOWE: - w elewacji wsch. i w elewacji zach. zmieniono wykrój otworu okiennego na 1 osi od pn. – prostokąt leżący, - do elewacji zach. przylega murowany ganek, kryty dachem jednospadowym, - okna w szczycie pd. oraz okna na 1 osi od pn. w elewacji wsch. i zach. – drewniane, - drzwi do ganku w elewacji zach. drewniane.				7. POWIAT Kwidzyński

14. INFORMACJA O OCHRONIE Nr i data wpisu do rejestru zabytków	
15. STAN ZACHOWANIA zaniedbany	17. WPISUJĄCY DANE Iwona Gołębiewska	18. DATA WYKONANIA EWIDENCJI 12.11.2010		16. RODZAJE ZAGROŻEŃ brak bieżącego remontu

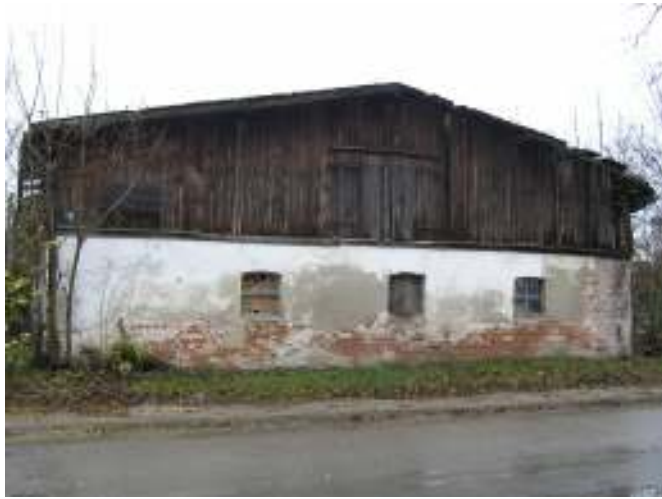
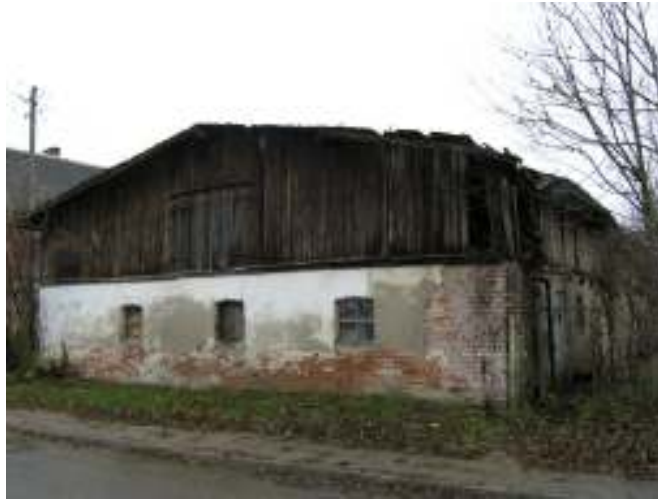
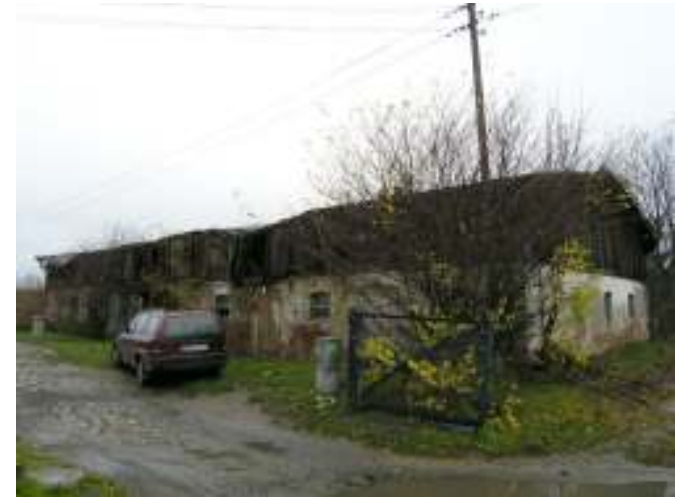
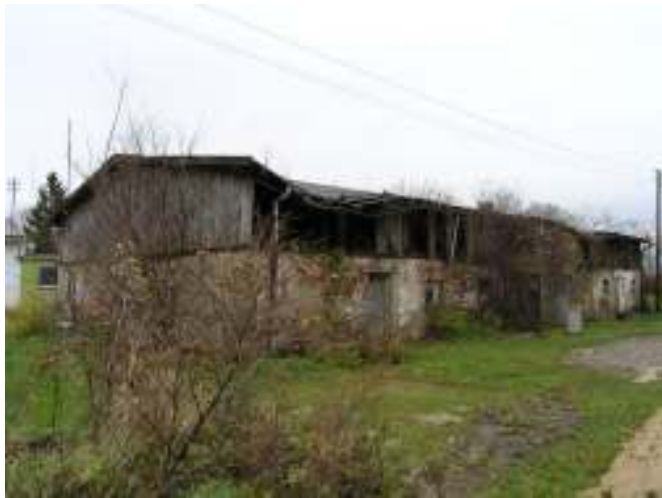
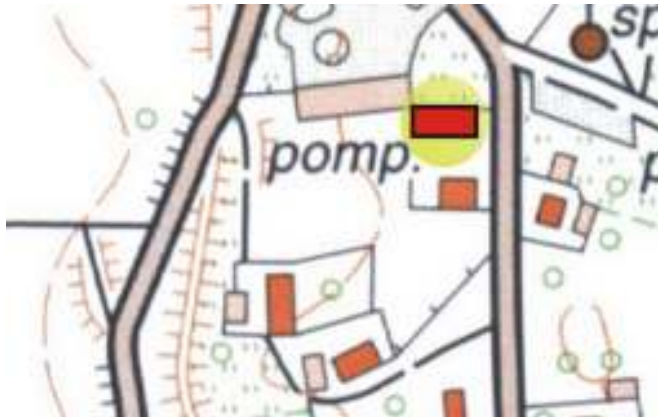
19. UWAGI ELEMENTY ZACHOWANE: - budynek murowany, otynkowany, poddasze w konstrukcji szkieletowej, odeskowane , z dachem dwuspadowym, krytym papą, - otwory okienne zwieńczone łukiem odcinkowym, - okna metalowe, - drzwi i wrota deskowe. Brak tynku na elewacjach, zachowały się niewielkie fragmenty otynkowane.				7. POWIAT Kwidzyński

14. INFORMACJA O OCHRONIE Nr i data wpisu do rejestru zabytków		
15. STAN ZACHOWANIA bardzo zły		17. WPISUJĄCY DANE Iwona Gołębiewska	18. DATA WYKONANIA EWIDENCJI 12.11.2010	16. RODZAJE ZAGROŻEŃ groźba katastrofy budowlanej

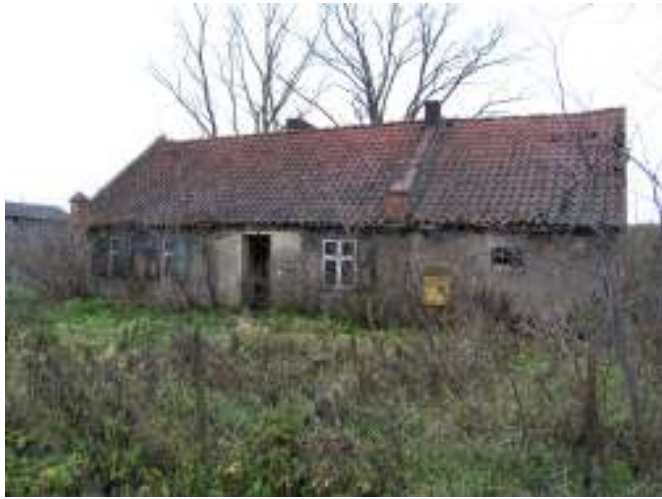
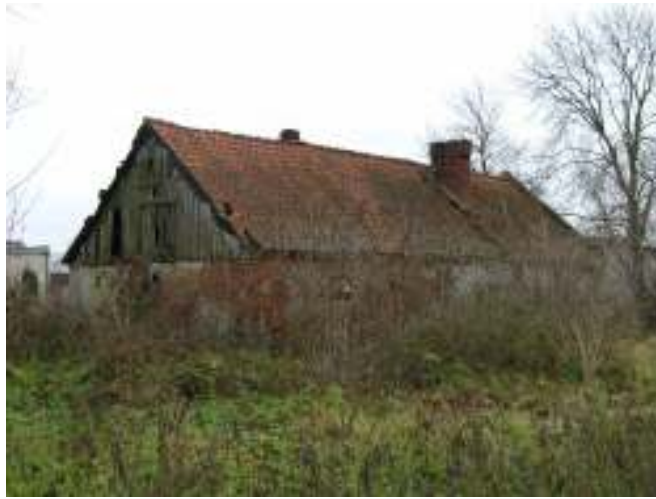
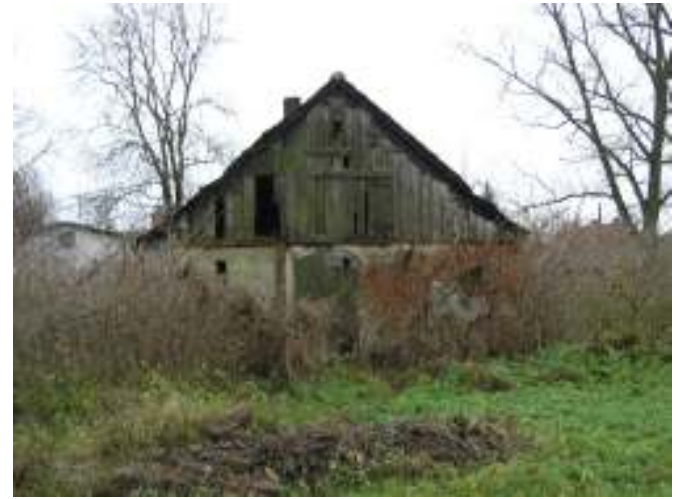
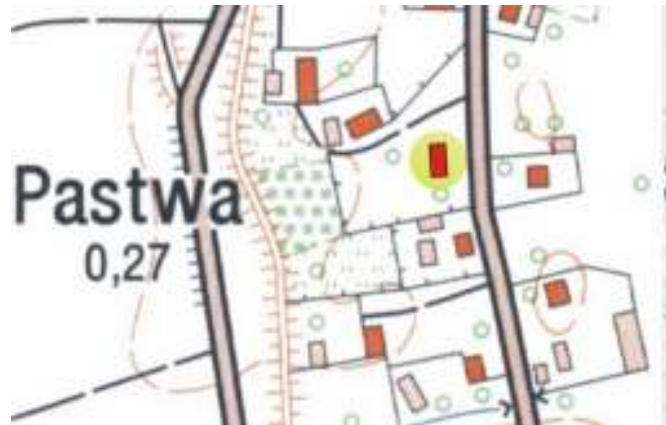
19. UWAGI ELEMENTY ZACHOWANE: - budynek murowany, otynkowany, z dachem dwuspadowym, krytym dachówką holenderką, dach pomiędzy częścią mieszkalną a gospodarczą oddzielony murem ogniowym ze sterczynami, - elewacje wzdłużne (wsch. i zach.) zwieńczone prostym gzymsem, - szczyt pn. deskowany, - szczyt pd. zdobiony sterczynami, - okna w cz. mieszkalnej skrzynkowe, w cz. gospodarczej metalowe, uchylne, - drzwi w cz. mieszkalnej płycinowo-ramowe, drzwi w cz. gospodarczej deskowe.			7. POWIAT Kwidzyński

14. INFORMACJA O OCHRONIE Nr i data wpisu do rejestru zabytków		
15. STAN ZACHOWANIA zaniedbany	17. WPISUJĄCY DANE Iwona Gołębiewska	18. DATA WYKONANIA EWIDENCJI 12.11.2010	16. RODZAJE ZAGROŻEŃ brak bieżącego remontu/brak użytkownika

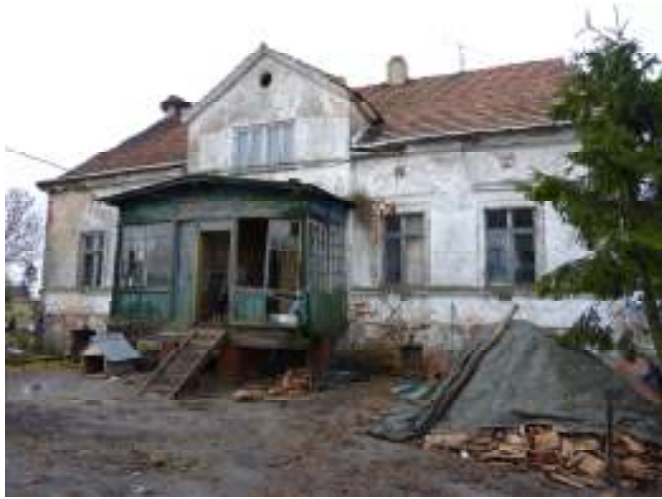
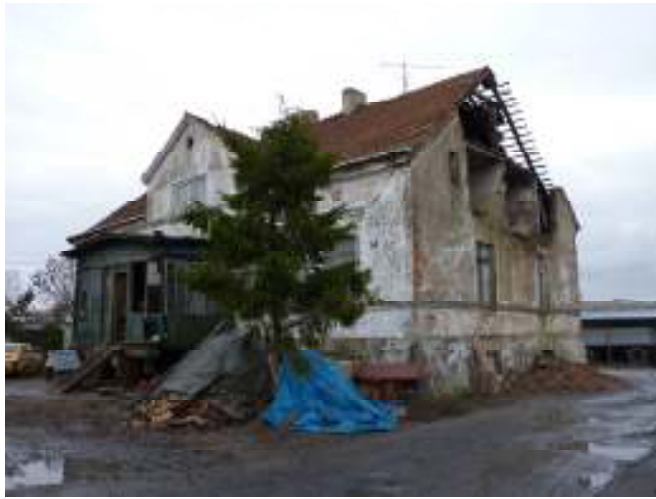
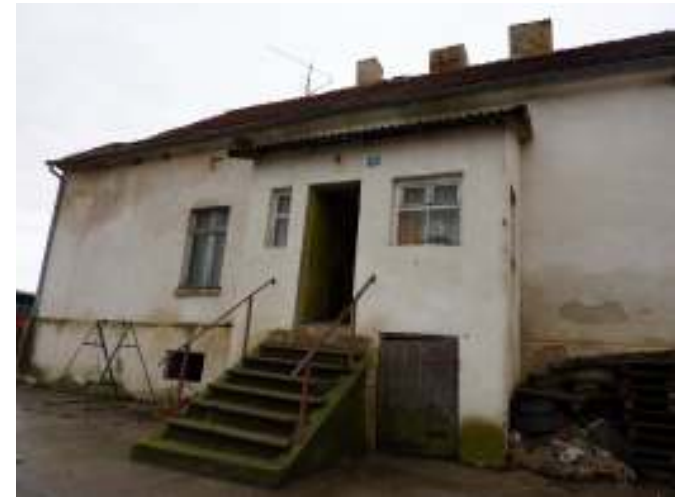
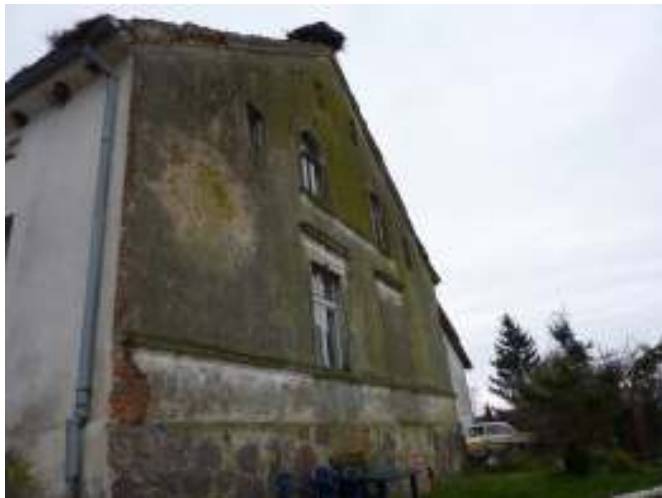
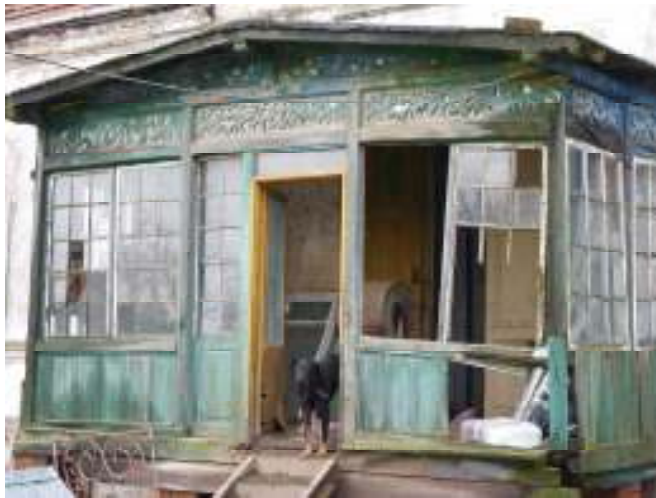
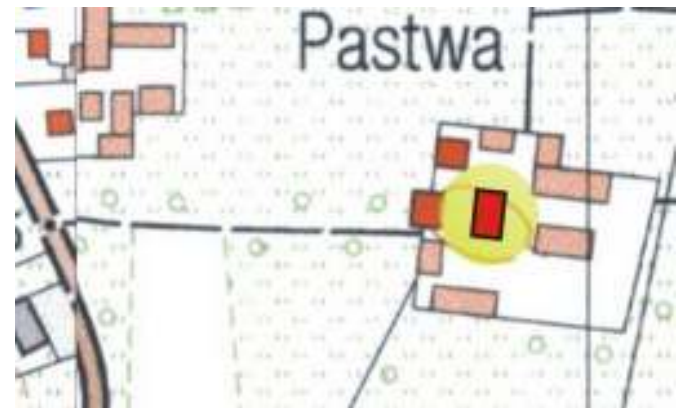
19. UWAGI ELEMENTY ZACHOWANE: - budynek murowany, otynkowany, na wysokim, kamiennym cokole, z dachem dwuspadowym, krytym dachówką zakładkową, - otwory okienne ujęte profilowanymi opaskami, powyżej profilowane naczółki, - elewacje pn., zach. i pd. pod oknami obiega profilowany gzyms, - w szczycie pn. dwa otwory okienne zwieńczone półkoliście, - elewacje wzdłużne (wsch. i zach.) zwieńczone wydatnym gzymsem, - na osi elewacji frontowej drewniany, przeszklony ganek, ze snycerskimi zdobieniami, kryty dachem dwuspadowym (papa), powyżej facjata, kryta dachem dwuspadowym, - okna skrzynkowe, - drzwi płycinowo-ramowe. Budynek w bardzo złym stanie – szczyt elewacji pd. zburzony, we wschodniej połaci dachowej znaczne ubytki dachówek, ściany mocno zawilgocone.				7. POWIAT Kwidzyński

14. INFORMACJA O OCHRONIE Nr i data wpisu do rejestru zabytków	
15. STAN ZACHOWANIA bardzo zły	17. WPISUJĄCY DANE Iwona Gołembowska	18. DATA WYKONANIA EWIDENCJI 12.11.2010		16. RODZAJE ZAGROŻEŃ groźba katastrofy budowlanej

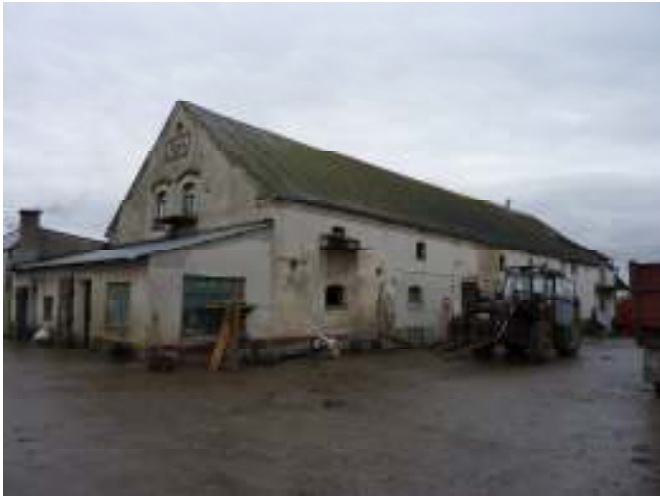
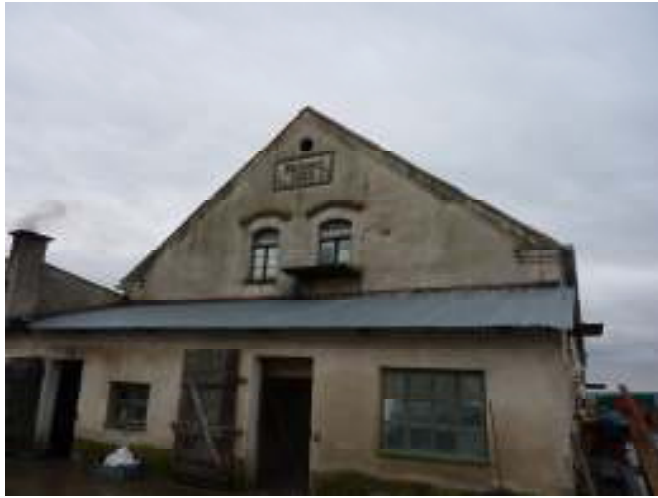
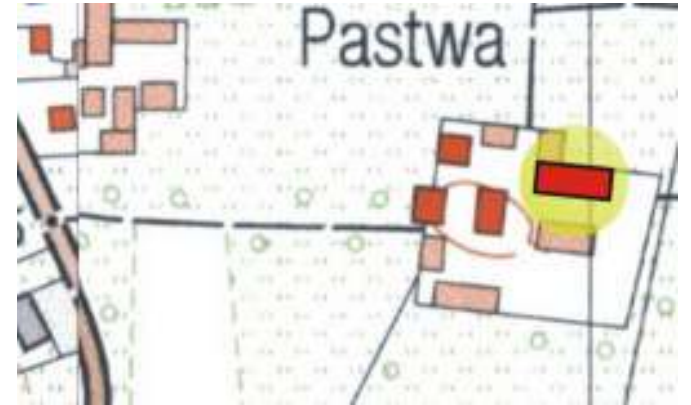
19. UWAGI ELEMENTY ZACHOWANE: - budynek murowany, otynkowany, z dachem dwuspadowym, - otwory okienne zwieńczone łukiem odcinkowym, - elewacje wzdłużne (pn. i pd.) oraz szczyty zwieńczone profilowanym gzymsem, - okna metalowe, w szczycie zach. – okna skrzynkowe, - drzwi deskowe. ELEMENTY NOWE: - dach kryty eternitem, - do elewacji zach. przylega niska dobudówka, kryta dachem jednospadowym (blacha trapezowa).				7. POWIAT Kwidzyński

14. INFORMACJA O OCHRONIE Nr i data wpisu do rejestru zabytków	
15. STAN ZACHOWANIA zaniedbany	17. WPISUJĄCY DANE Iwona Gołembowska	18. DATA WYKONANIA EWIDENCJI 12.11.2010		16. RODZAJE ZAGROŻEŃ brak bieżącego remontu

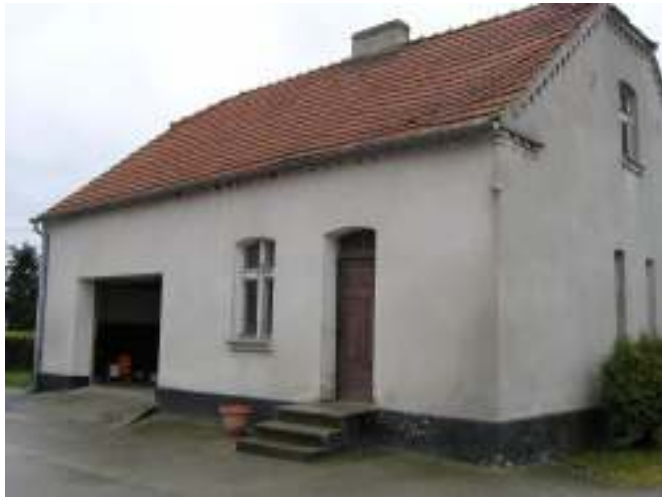
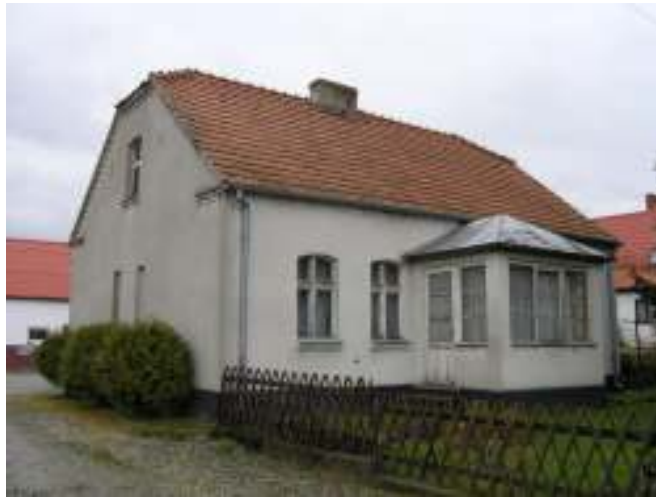
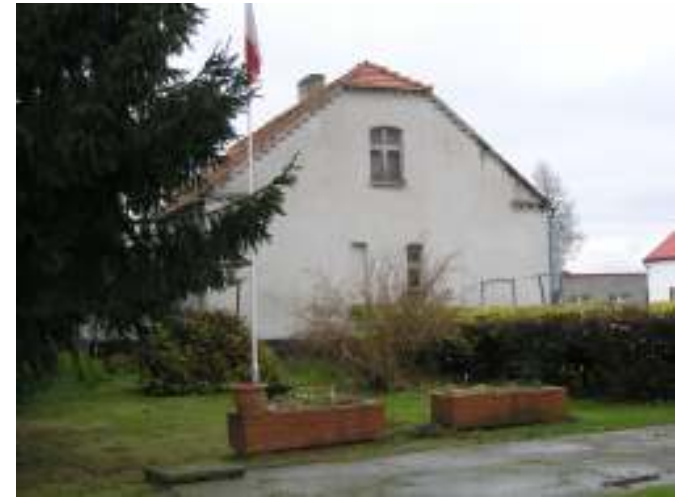
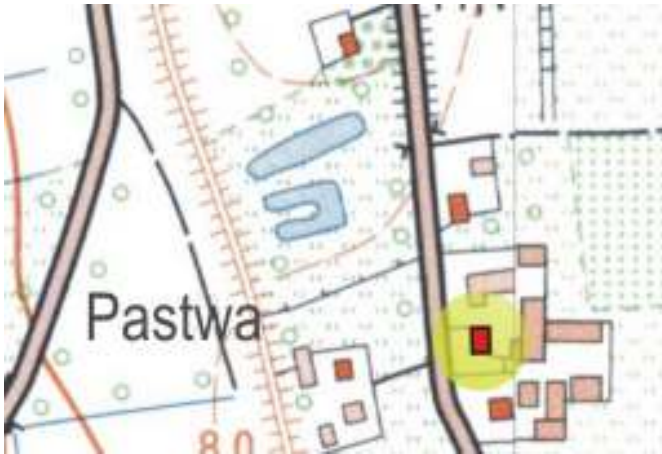
19. UWAGI ELEMENTY ZACHOWANE: - budynek murowany, otynkowany, na niskim cokole, z dachem naczółkowym, krytym dachówką zakładkową, - na osi elewacji frontowej (zach.) ganek, kryty dachem trójspadowym (blacha na rąbek stojący), - elewacje wzdłużne (wsch. i zach.) i szczyty zwieńczone gzymsem kostkowym, - okna skrzynkowe, okna ganku – krosnowe, pojedyncze, - drzwi w elewacji tylnej (wsch.) płycinowo-ramowe, z nadświetlem, drzwi na ganek płycinowo-ramowe, górna płycina przeszklona. ELEMENTY NOWE: - w elewacji tylnej drzwi do garażu metalowe.				7. POWIAT Kwidzyński

14. INFORMACJA O OCHRONIE Nr i data wpisu do rejestru zabytków	
15. STAN ZACHOWANIA dobry	17. WPISUJĄCY DANE Iwona Gołębiewska	18. DATA WYKONANIA EWIDENCJI 12.11.2010	16. RODZAJE ZAGROŻEŃ brak bieżącego remontu

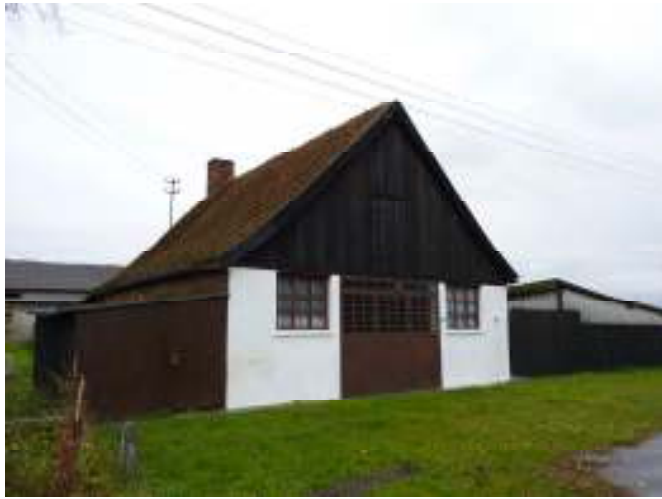
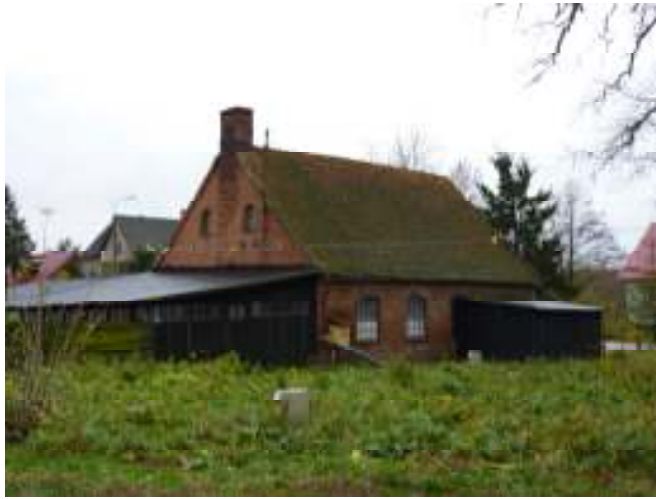
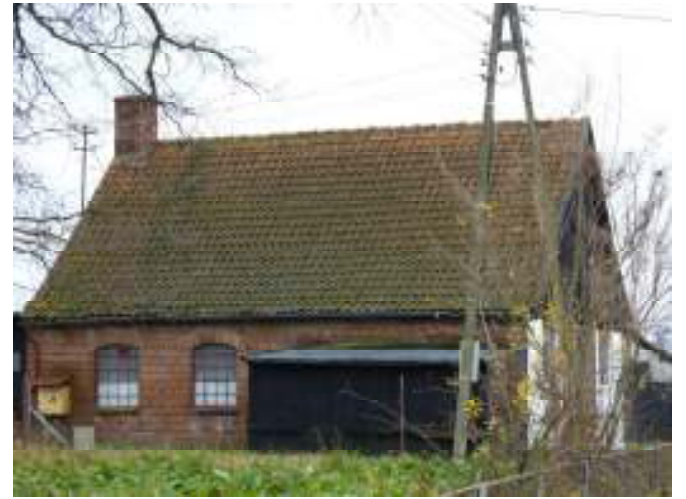
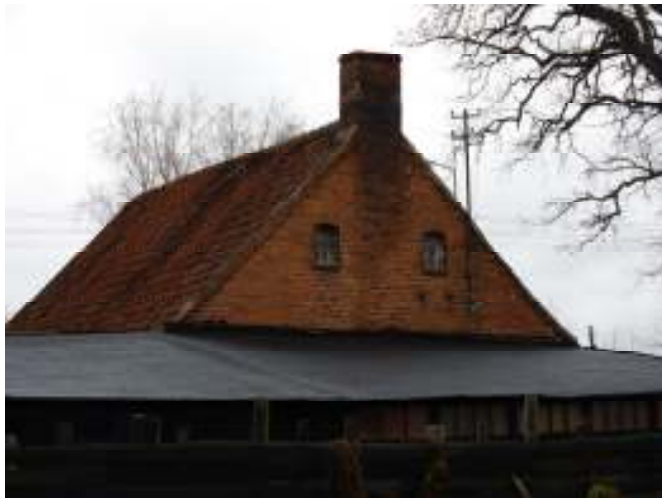
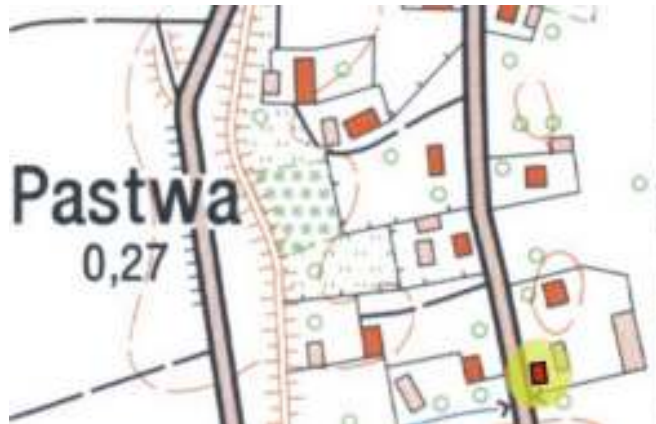
19. UWAGI ELEMENTY ZACHOWANE: - budynek murowany, z cegły licówki, z dachem dwuspadowym, krytym dachówką holenderką, - otwory okienne i drzwiowe (z wyjątkiem elewacji zach.) zwieńczone łukiem odcinkowym, - szczyt elewacji zach. odeskowany, - okna metalowe, tylko w elewacji zach. – drewniane, stałe, - drzwi w elewacji pd. klepkowe. ELEMENTY NOWE: - do budynku przylegają od pn., pd. i wsch. drewniane przybudówki kryte dachem jednospadowym (papa), - wrota w elewacji zach. metalowe.			7. POWIAT Kwidzyński

14. INFORMACJA O OCHRONIE Nr i data wpisu do rejestru zabytków		
15. STAN ZACHOWANIA dobry	17. WPISUJĄCY DANE Iwona Gołembowska	18. DATA WYKONANIA EWIDENCJI 12.11.2010	16. RODZAJE ZAGROŻEŃ brak zagrożeń

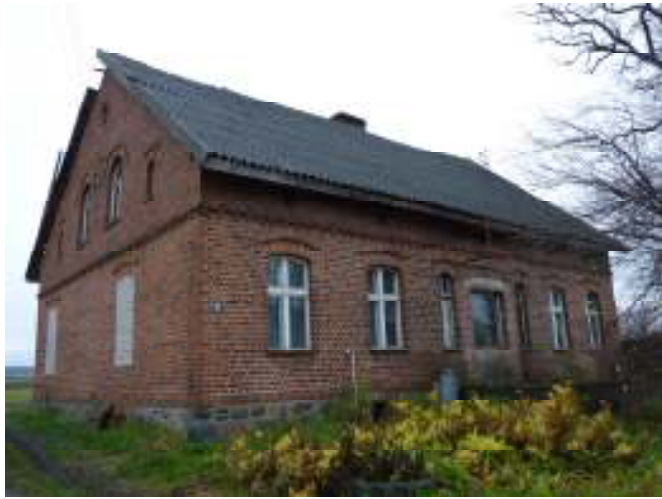
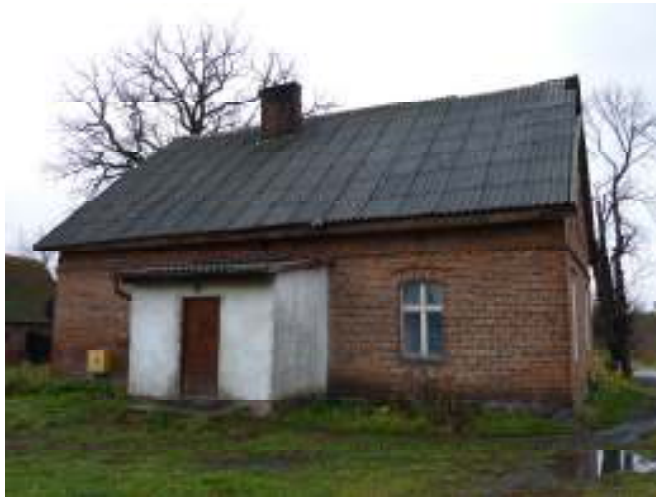
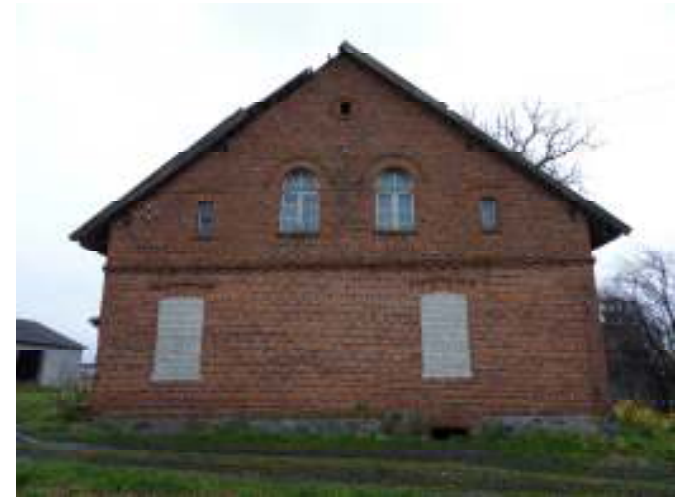
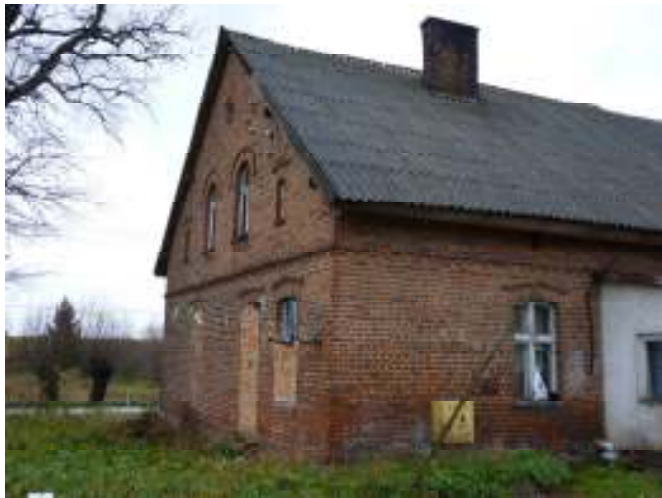
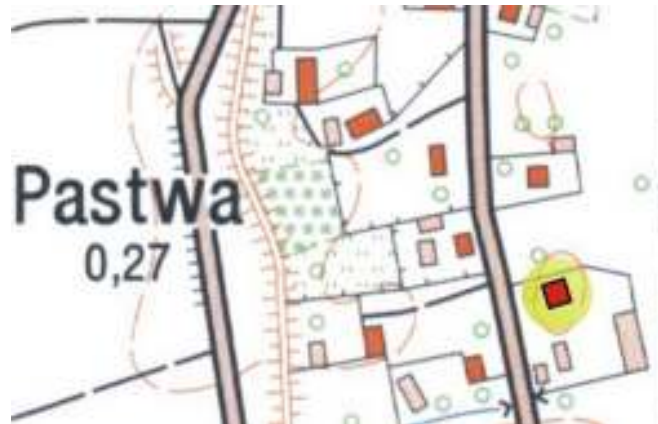
19. UWAGI ELEMENTY ZACHOWANE: - budynek murowany, z cegły licówki, na kamiennej podmurówce, z dachem dwuspadowym, - elewacje nad oknami zdobione gzymsem kostkowym, - otwory okienne zwieńczone łukiem odcinkowym, w szczytach otwory okienne zwieńczone łukiem pełnym, nad oknami naczółki, - okna skrzynkowe, - drzwi płycinowo-ramowe. ELEMENTY NOWE: - do elewacji wsch. przylega murowany, otynkowany ganek, kryty dachem jednospadowym, - w elewacji frontowej znajdował się drewniany ganek, drzwi z ganku do wnętrza domu zamurowano i wstawiono prostokątne, drewniane okno, - w elewacji pd. i pn. na 1 kond. zamurowano otwory okienne i otwór drzwiowy, - pokrycie dachu – eternit, - drzwi do ganku drewniane. We wsch. połaci dachowej ubytki pokrycia.				7. POWIAT Kwidzyński

14. INFORMACJA O OCHRONIE Nr i data wpisu do rejestru zabytków	
15. STAN ZACHOWANIA zły	17. WPISUJĄCY DANE Iwona Gołembowska	18. DATA WYKONANIA EWIDENCJI 12.11.2010	16. RODZAJE ZAGROŻEŃ brak bieżącego remontu

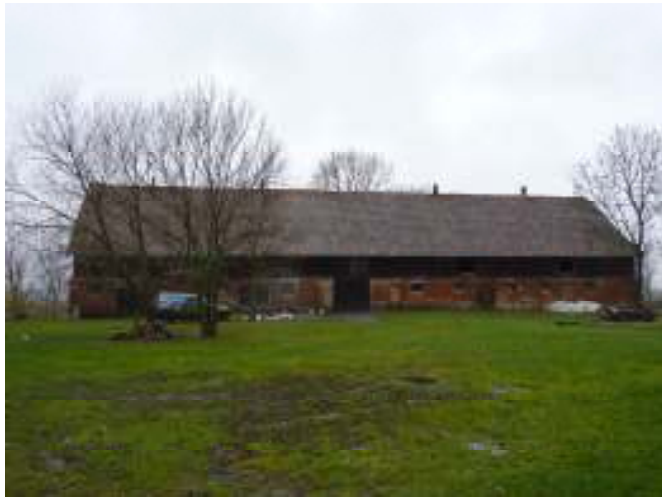
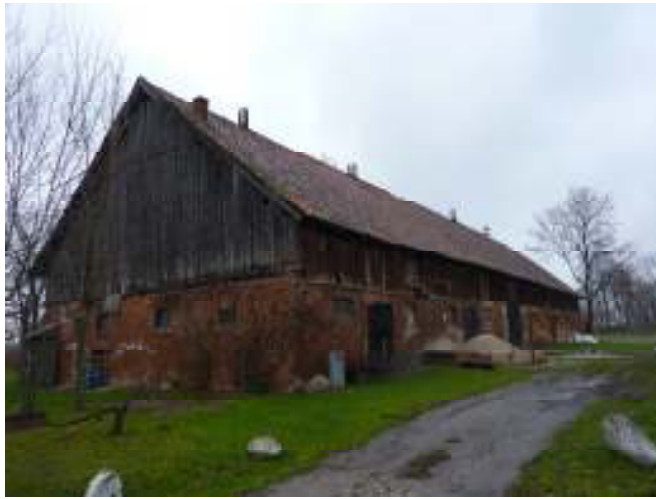
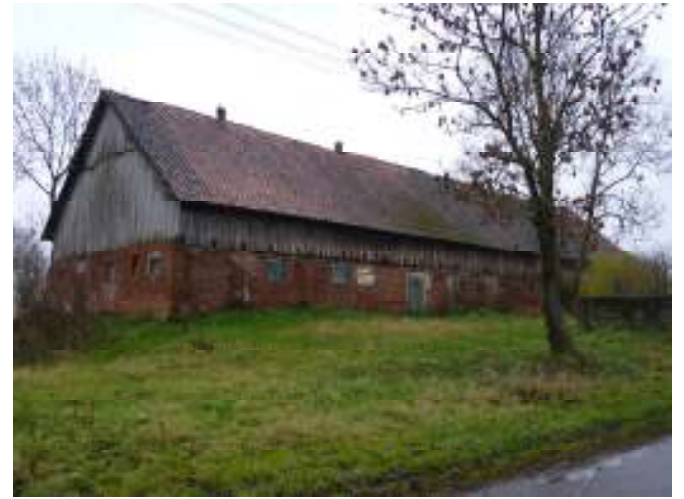
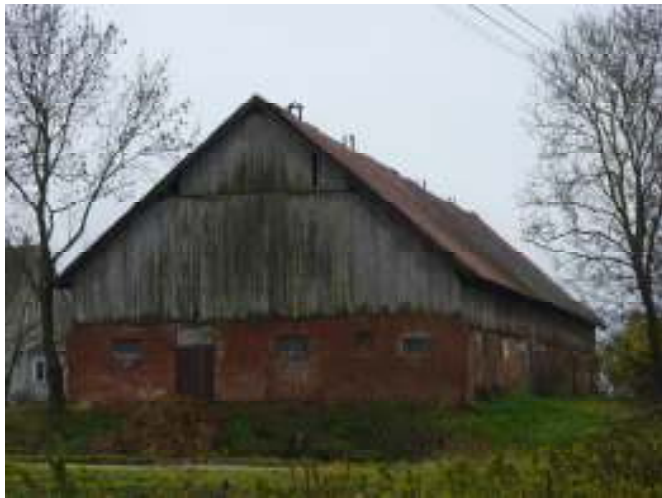
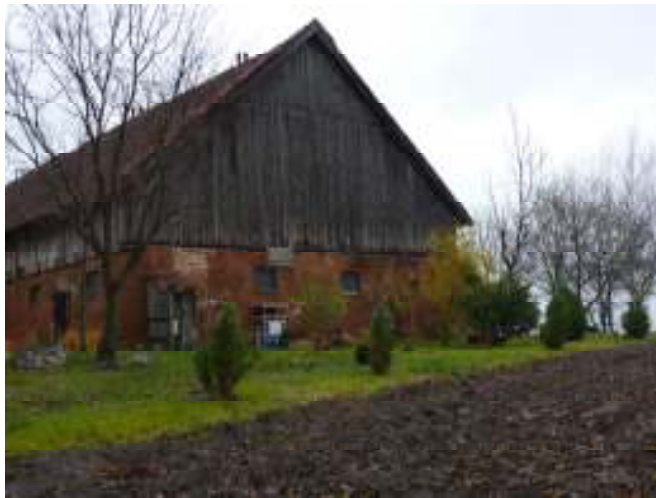
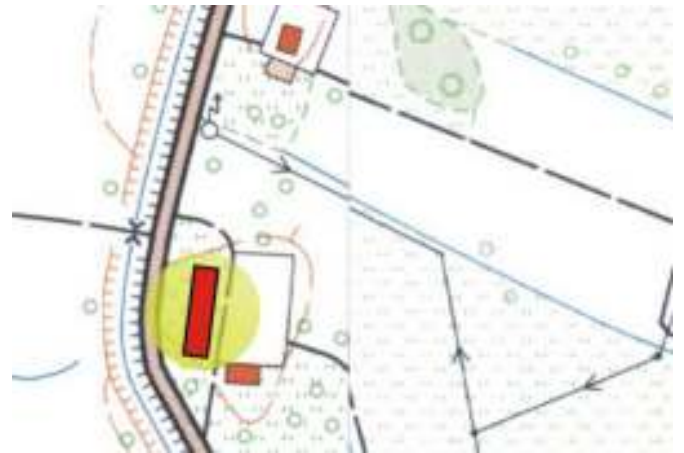
19. UWAGI ELEMENTY ZACHOWANE: - budynek murowany, z cegły licówki, ścianka kolankowa w konstrukcji szkieletowej, odeskowana w układzie wertykalnym, z dachem dwuspadowym, krytym dachówką holenderką, - szczyty odeskowane, - okna metalowe, - drzwi i wrota deskowe.				7. POWIAT Kwidzyński

14. INFORMACJA O OCHRONIE Nr i data wpisu do rejestru zabytków		
15. STAN ZACHOWANIA zaniedbany				17. WPISUJĄCY DANE Iwona Gołębiewska		
18. DATA WYKONANIA EWIDENCJI 12.11.2010				16. RODZAJE ZAGROŻEŃ brak bieżącego remontu

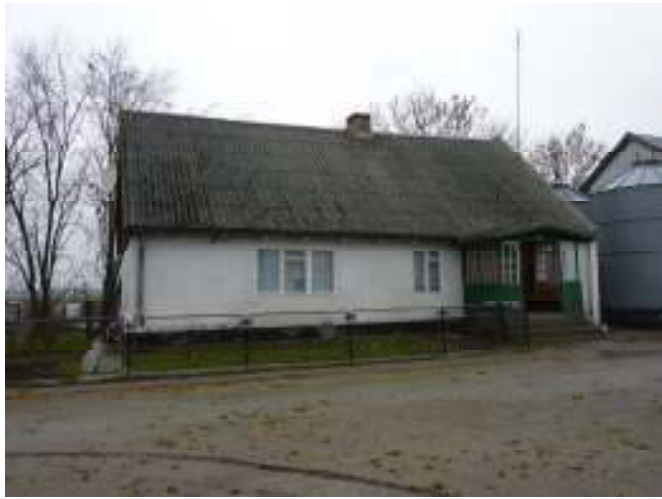
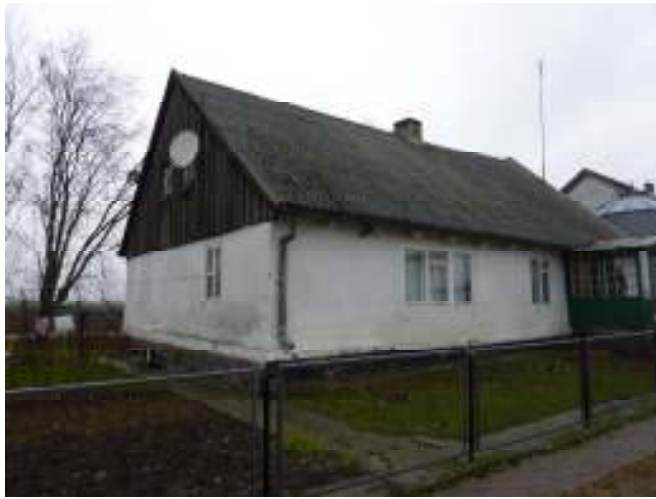
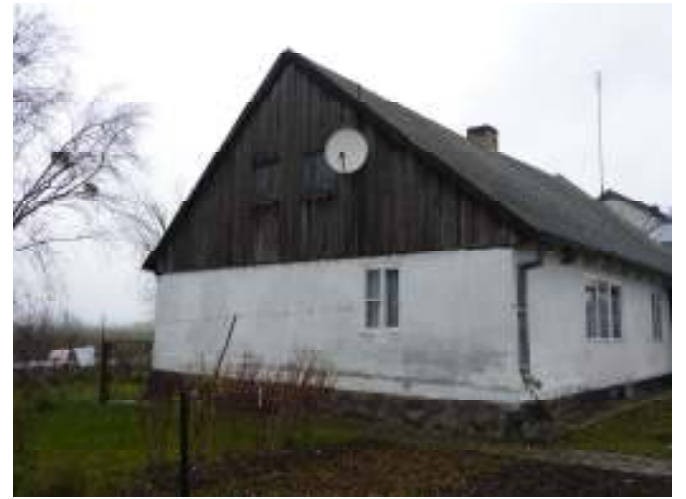
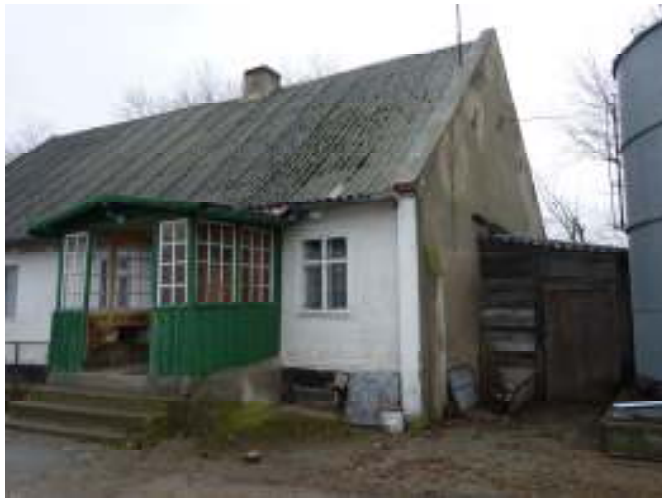
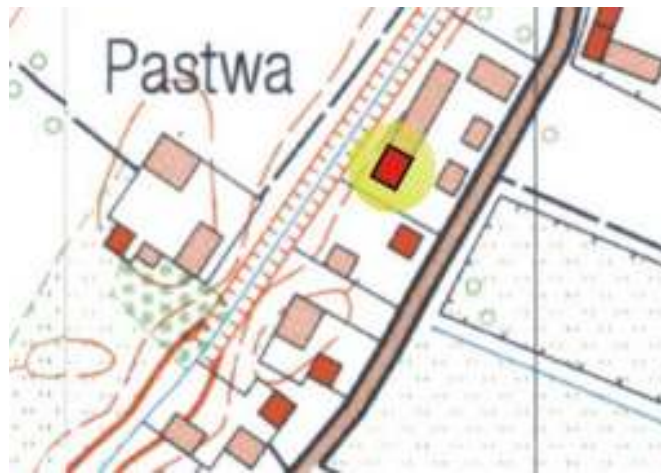
19. UWAGI ELEMENTY ZACHOWANE: - budynek murowany, otynkowany, na kamiennej podmurówce, z dachem dwuspadowym, - szczyt pd. odeskowany, - w elewacji frontowej na 2 osi od pn. drewniana, przeszklona weranda, - jedno okno w elewacji frontowej (wsch.) i okna w elewacji pd. skrzynkowe, - drzwi płycinowo-ramowe. ELEMENTY NOWE: - pokrycie dachu eternit, - okna drewniane, - drzwi drewniane.				7. POWIAT		Kwidzyński

14. INFORMACJA O OCHRONIE		
Nr i data wpisu do rejestru zabytków						
15. STAN ZACHOWANIA				16. RODZAJE ZAGROŻEŃ		
zaniedbany		17. WPISUJĄCY DANE	18. DATA WYKONANIA EWIDENCJI		brak bieżącego remontu	
		Iwona Gołębiewska	12.11.2010

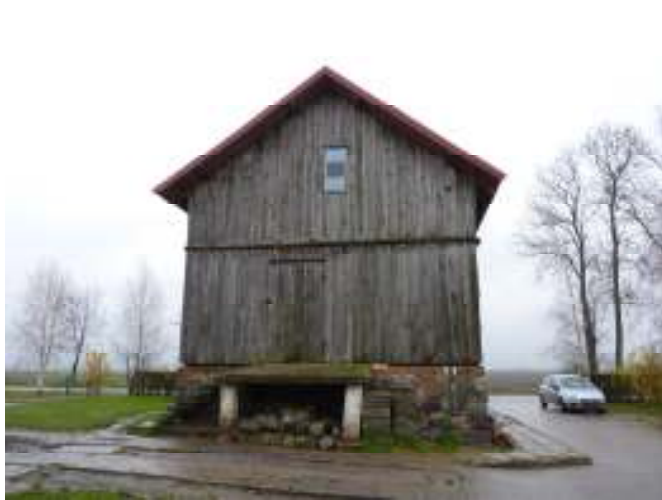
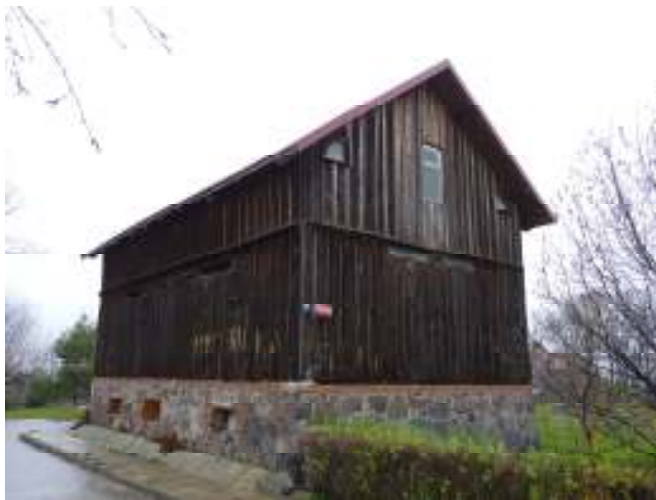
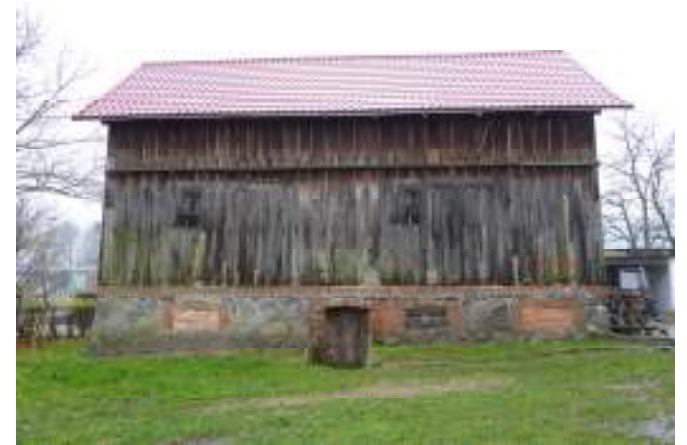
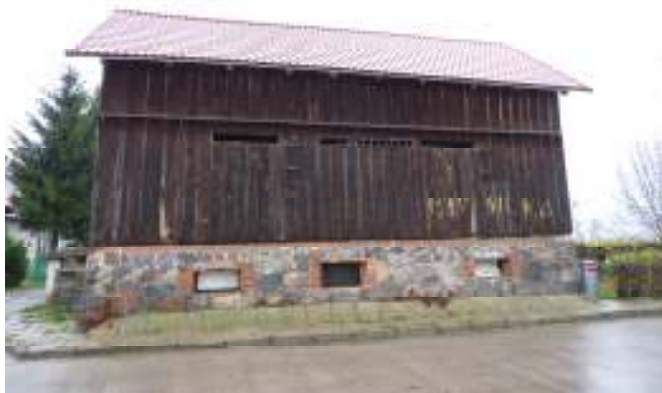
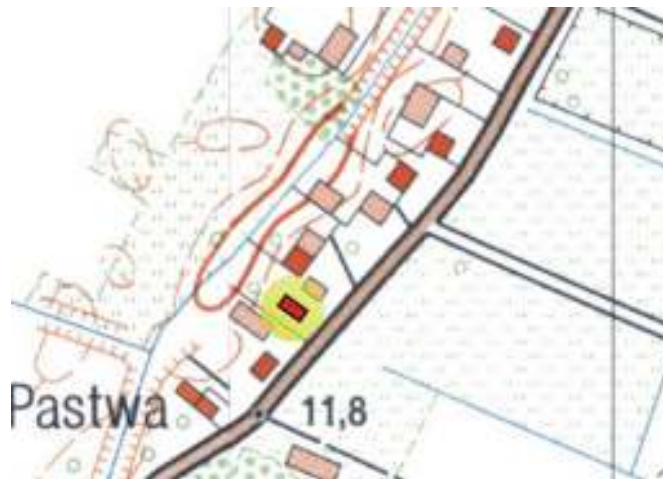
GEZ	KARTA ADRESOWA ZABYTKU NIERUCHOMEGO			359/469	
1. OBIEKT Budynek gospodarczy			5. MIEJSCOWOŚĆ PASTWA		
2. OBECNA FUNKCJA gospodarcza	3. MATERIAŁ drewno	4. DATOWANIE pocz. XX w.		6. GMINA Kwidzyn	
19. UWAGI ELEMENTY ZACHOWANE: - budynek drewniany, w konstrukcji szkieletowej, opieranej deskami, na wysokiej, kamiennej podmurówce, z dachem dwuspadowym, - okna drewniane, krosnowe, pojedyncze, - drzwi deskowe. ELEMENTY NOWE: - pokrycie dachu – blachodachówka.				7. POWIAT Kwidzyński	
				8. WOJEWÓDZTWO pomorskie	
				9. KOD POCZTOWY 82-500	
				10. ADRES Pastwa 47	
				11. LOKALIZACJA dz. nr 25	
				12. WŁASNOŚĆ prywatna	
				13. RODZAJ UŻYTKOWANIA pomocnicze	
				14. INFORMACJA O OCHRONIE Nr i data wpisu do rejestru zabytków	
15. STAN ZACHOWANIA dobry	17. WPISUJĄCY DANE Iwona Gołębiewska	18. DATA WYKONANIA EWIDENCJI 12.11.2010		16. RODZAJE ZAGROŻEŃ brak bieżącego remontu

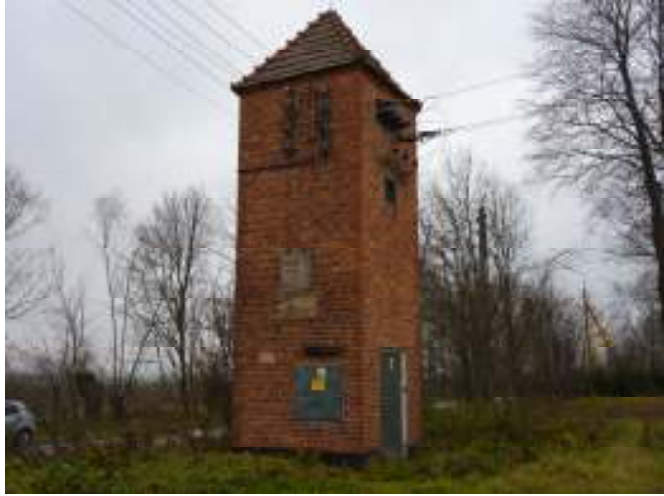
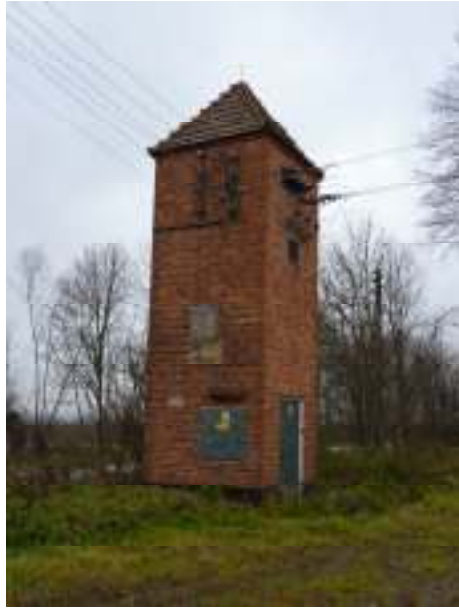
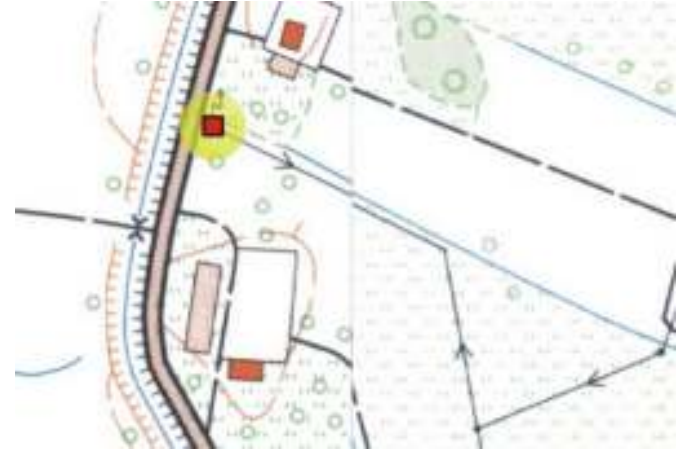
GEZ	KARTA ADRESOWA ZABYTKU NIERUCHOMEGO			360/469	
1. OBIEKT Transformator (I)			5. MIEJSCOWOŚĆ PASTWA		
2. OBECNA FUNKCJA pomocnicza	3. MATERIAŁ cegła	4. DATOWANIE 1 ćw. XX w.		6. GMINA Kwidzyn	
19. UWAGI ELEMENTY ZACHOWANE: - transformator murowany, z cegły licówki, z dachem namiotowym, krytym dachówką zakładkową, - ściany zwieńczone prostym gzymsem. ELEMENTY NOWE: - drzwi metalowe.				7. POWIAT Kwidzyński	
				8. WOJEWÓDZTWO pomorskie	
				9. KOD POCZTOWY 82-500	
				10. ADRES Pastwa	
				11. LOKALIZACJA po wsch. stronie drogi z Pastwy-Działek do Pastwy, niedaleko zagrody nr 31, dz. nr 142/1	
				12. WŁASNOŚĆ prywatna	
				13. RODZAJ UŻYTKOWANIA pomocnicze	
				14. INFORMACJA O OCHRONIE Nr i data wpisu do rejestru zabytków	
15. STAN ZACHOWANIA dobry	17. WPISUJĄCY DANE Iwona Gołębiewska	18. DATA WYKONANIA EWIDENCJI 12.11.2010		16. RODZAJE ZAGROŻEŃ brak bieżącego remontu
