Sprawa: wytyczne konserwatorskie do planowanych prac restauratorskich

Obiekt: Zawieprzycze, gm. Spiczyn, obelisk z krzyżem i kopcem stanowiący element zespołu pałacowo- parkowego wpisanego do rejestru zabytków woj. lubelskiego pod nr A/458, na mocy decyzji WKZ w Lublinie z 17 czerwca 1970r., znak: KL.V-7/14/70.

Dokumentacja z przebiegu
prac konserwatorskich
krzyża z obelisku w Zawieprzycach
gm. Spiczyn

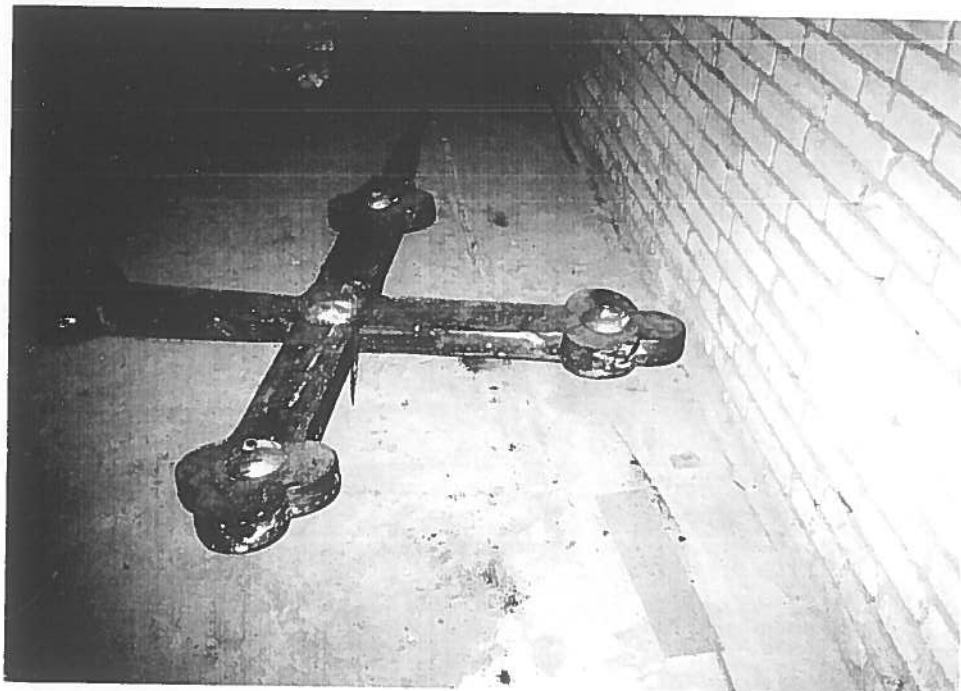
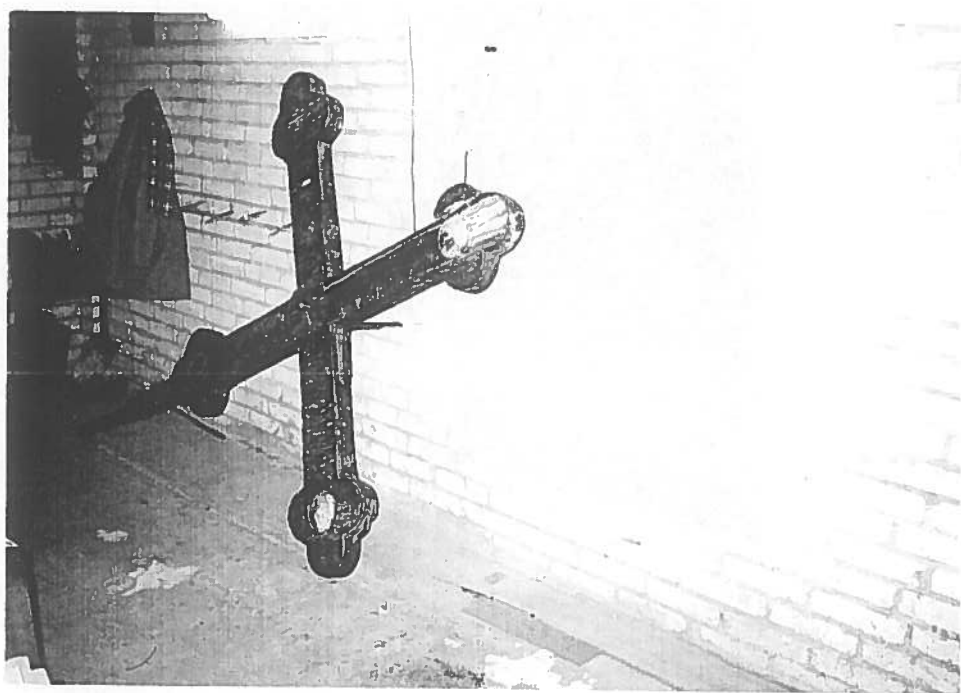
Krzyż, przed podjęciem prac konserwatorskich znajdował się w b. złym stanie technicznym. Trzon środkowy z kutego żelaza, w formie krzyżujących się ramion był powierzchniowo skorodowany, zaś ramiona wzajemnie roznitowane nie stanowiły dostatecznie trwałej konstrukcji dla drewnianej obudowy i opłaszczowania. Okrywające trzon drewno dębowe znajdowało się w stanie krańcowej destrukcji,

głównie w wyniku działania czynników atmosferycznych. Blacha miedziana, złożona pogięta i podzmurawiona posiadała też wiele wżerów w wyniku działania siarczków miedzi, szczelnie pokrywających niemal całą ich powierzchnię.

Krzyż przed podjęciem konserwacji był niekompletny. Brakowało tzw. płomieni pomiędzy ramionami krzyża /z wyjątkiem niewielkiego fragm./ oraz trzech półkul i dziesięciu małych półkulistych zwieńczeń na krańcach ramion. Także drewniana, obita miedzią podstawa krzyża była całkowicie zniszczona a jej rozsunięte elementy groziły upadkiem na dół.

fot.1,2 Krzyż po zdemontowaniu z obelisku,
przed konserwacją

- demontaż krzyża wraz z podestem,
- wykonanie dokumentacji pomiarowej i fotograficznej przed podjęciem prac,
- demontaż blach i elementów dekoracyjnych krzyża,
- demontaż destruktu drewna obudowy trzonu,
- wykonanie nowych połączeń nitowanych pomiędzy poszczególnymi elementami trzonu,
- mechaniczne oczyszczenie trzonu z korozji,

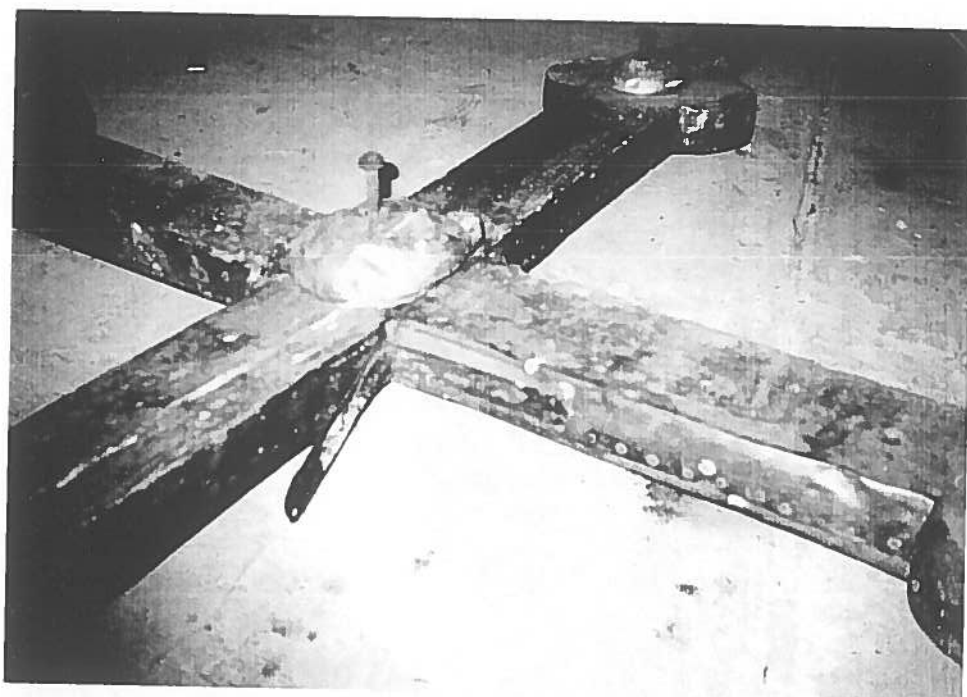
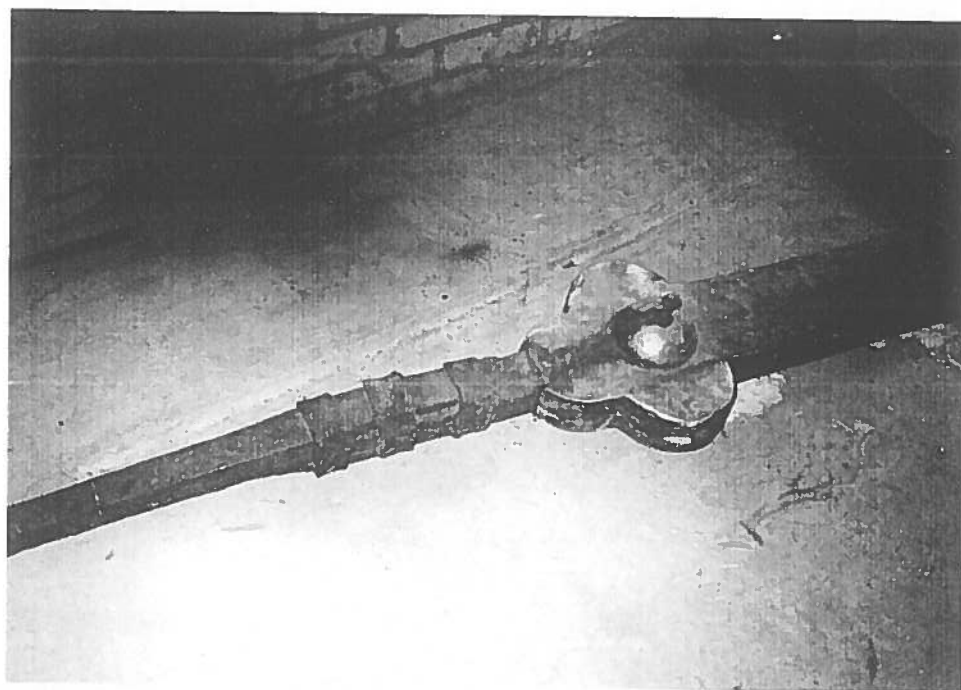
lot.3,4 krzyż przed konserwacją

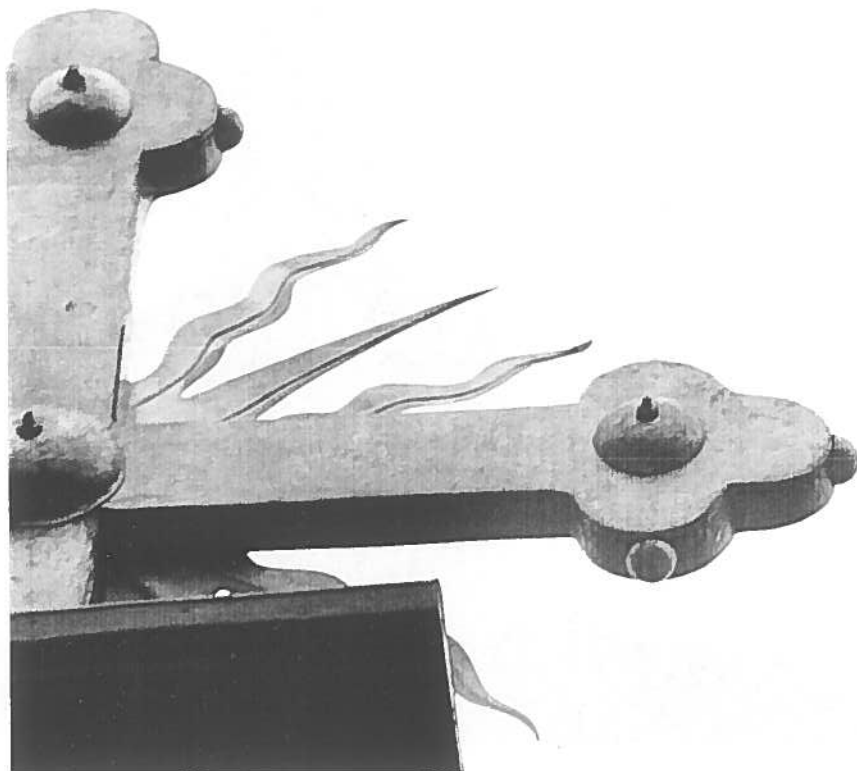
fot.13 krzyż po konserwacji - ramię boczne, widok od tyłu

Zachowane fragmenty krzyża tj. osiem elementów ramion i sześć
półkul, wykonanych z blachy miedzianej złoconej techniką ogniową,
po zdemontowaniu, wyprostowaniu i uzupełnieniu pęknięć i dziur, pod-
dano zabiegom oczyszczania i scalania estetycznego.

Zachowało się około 60% powierzchni oryginalnej. Postanowiono nie przysłaniać zachowanej powłoki, jedynie scalić ją w miejscach ubytków pastą opartą na proszku mosiężnym.

Całość zaizolowano szczelnie powłoką ochronną Cosmoloidu 80 H w terpentynie i wypolerowano.

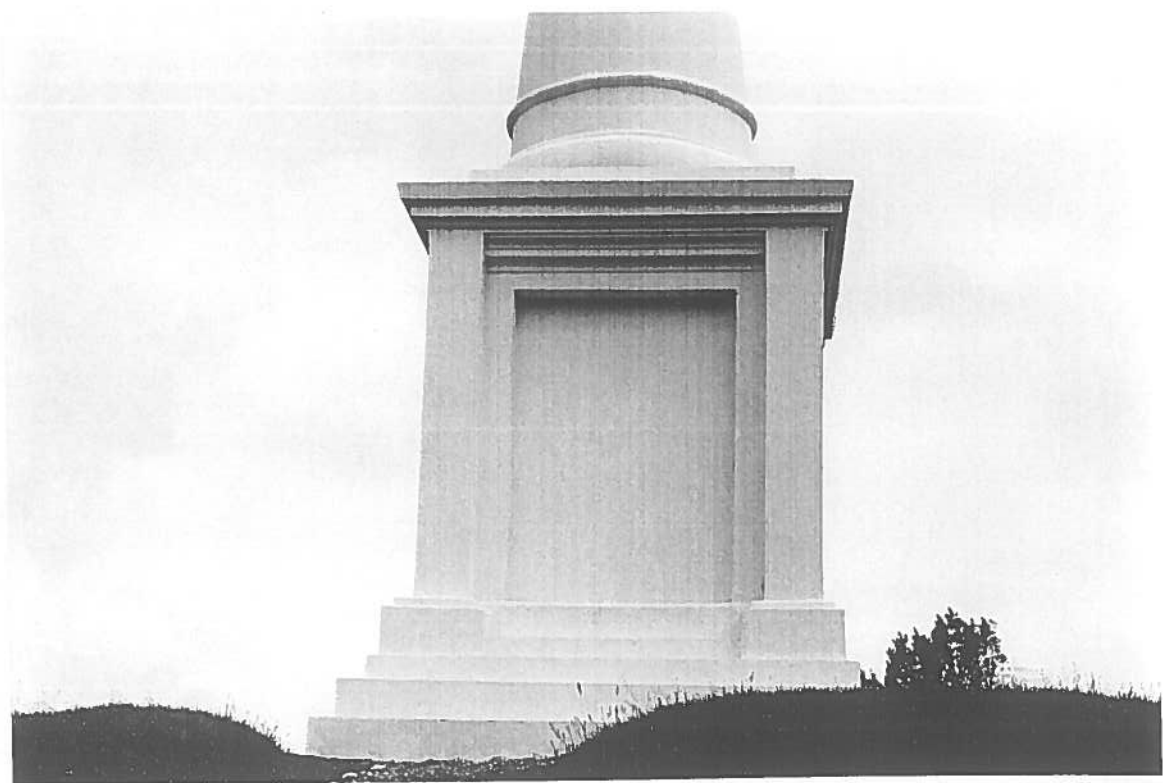
fot.14 baza obelisku po konserwacji

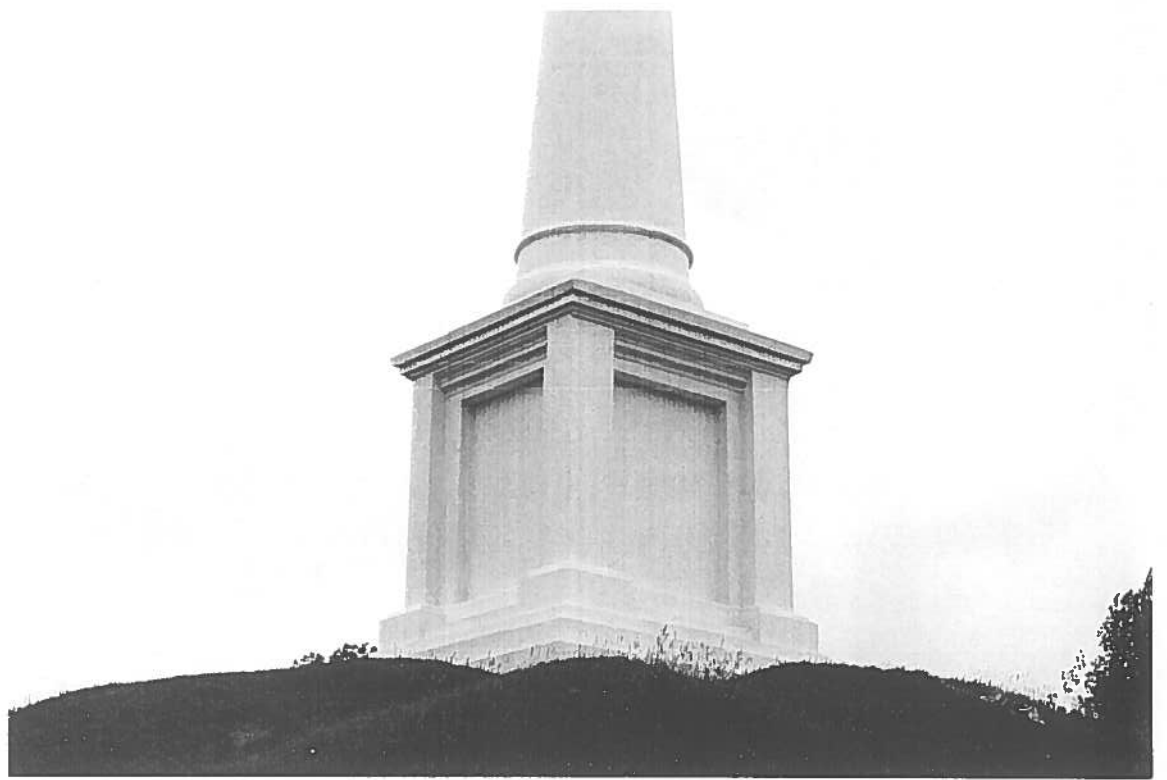
fot.15 Obelisk po konserwacji - baza i fragm. trzonu

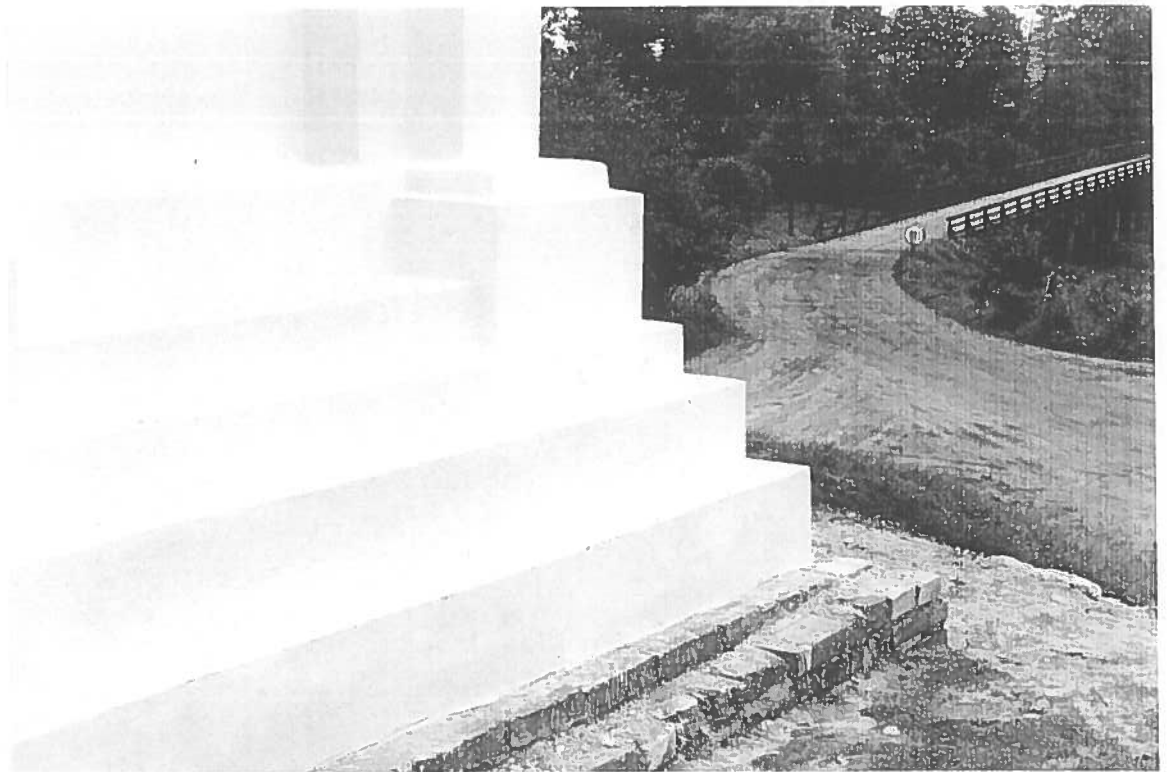
fot.16 Obelisk po konserwacji - fragm. cokołu bazy

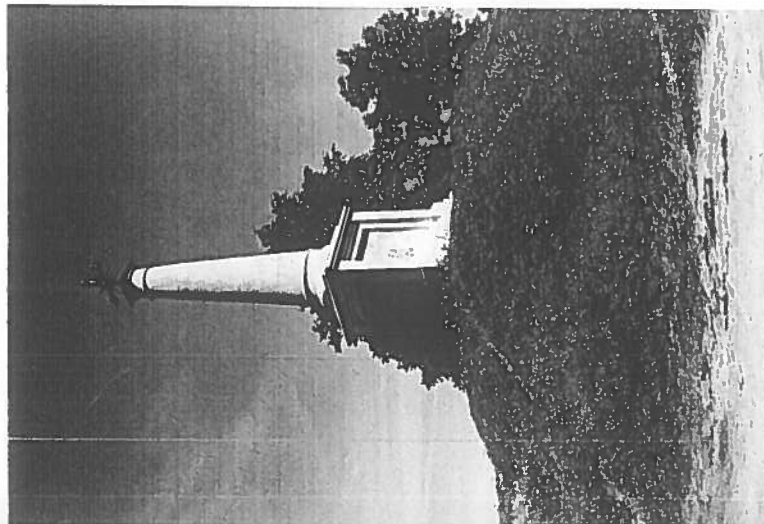
NEG. 53408

Widok od płd.

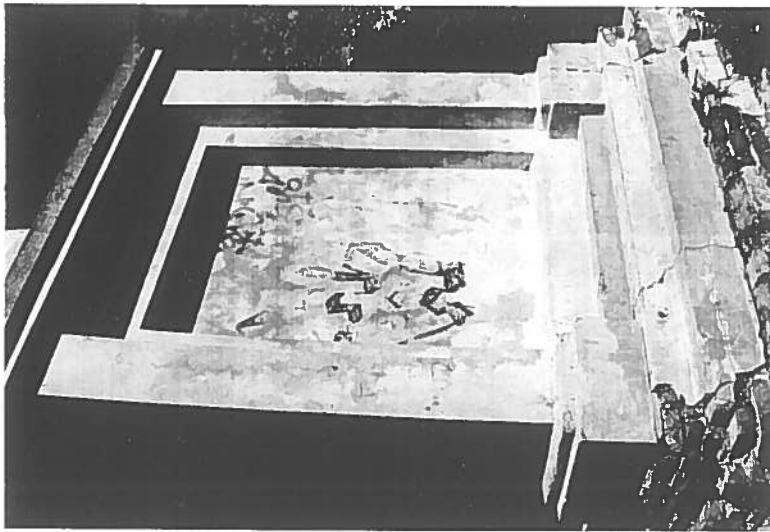
NEG. 53411

Jedna ze ścian postumentu

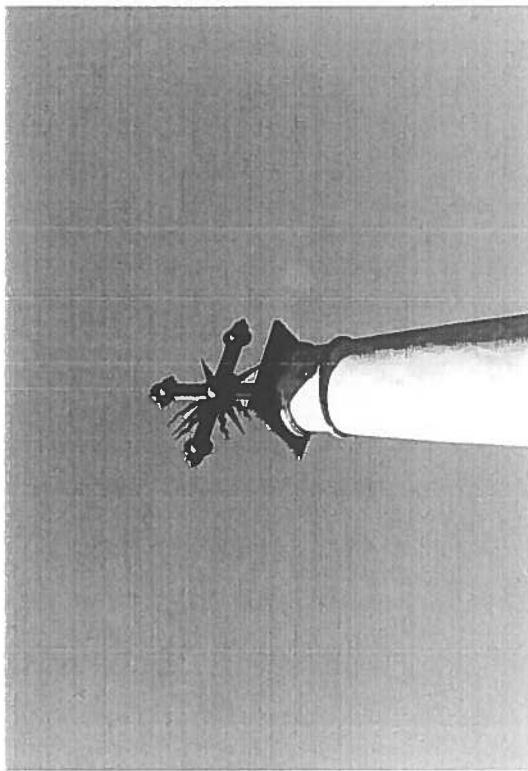
NEG. 53410

Krzyż wieńczący obelisk
