INWENTARYZACJA I CHARAKTERYSTYKA
POMNIKÓW PRZYRODY
W WOJEWÓDZTWIE LUBELSKIM

POMNIK Nr 173

POMNIK PRZYRODY NR 173

GATUNEK - dąb szypułkowy /*Quercus robur*/

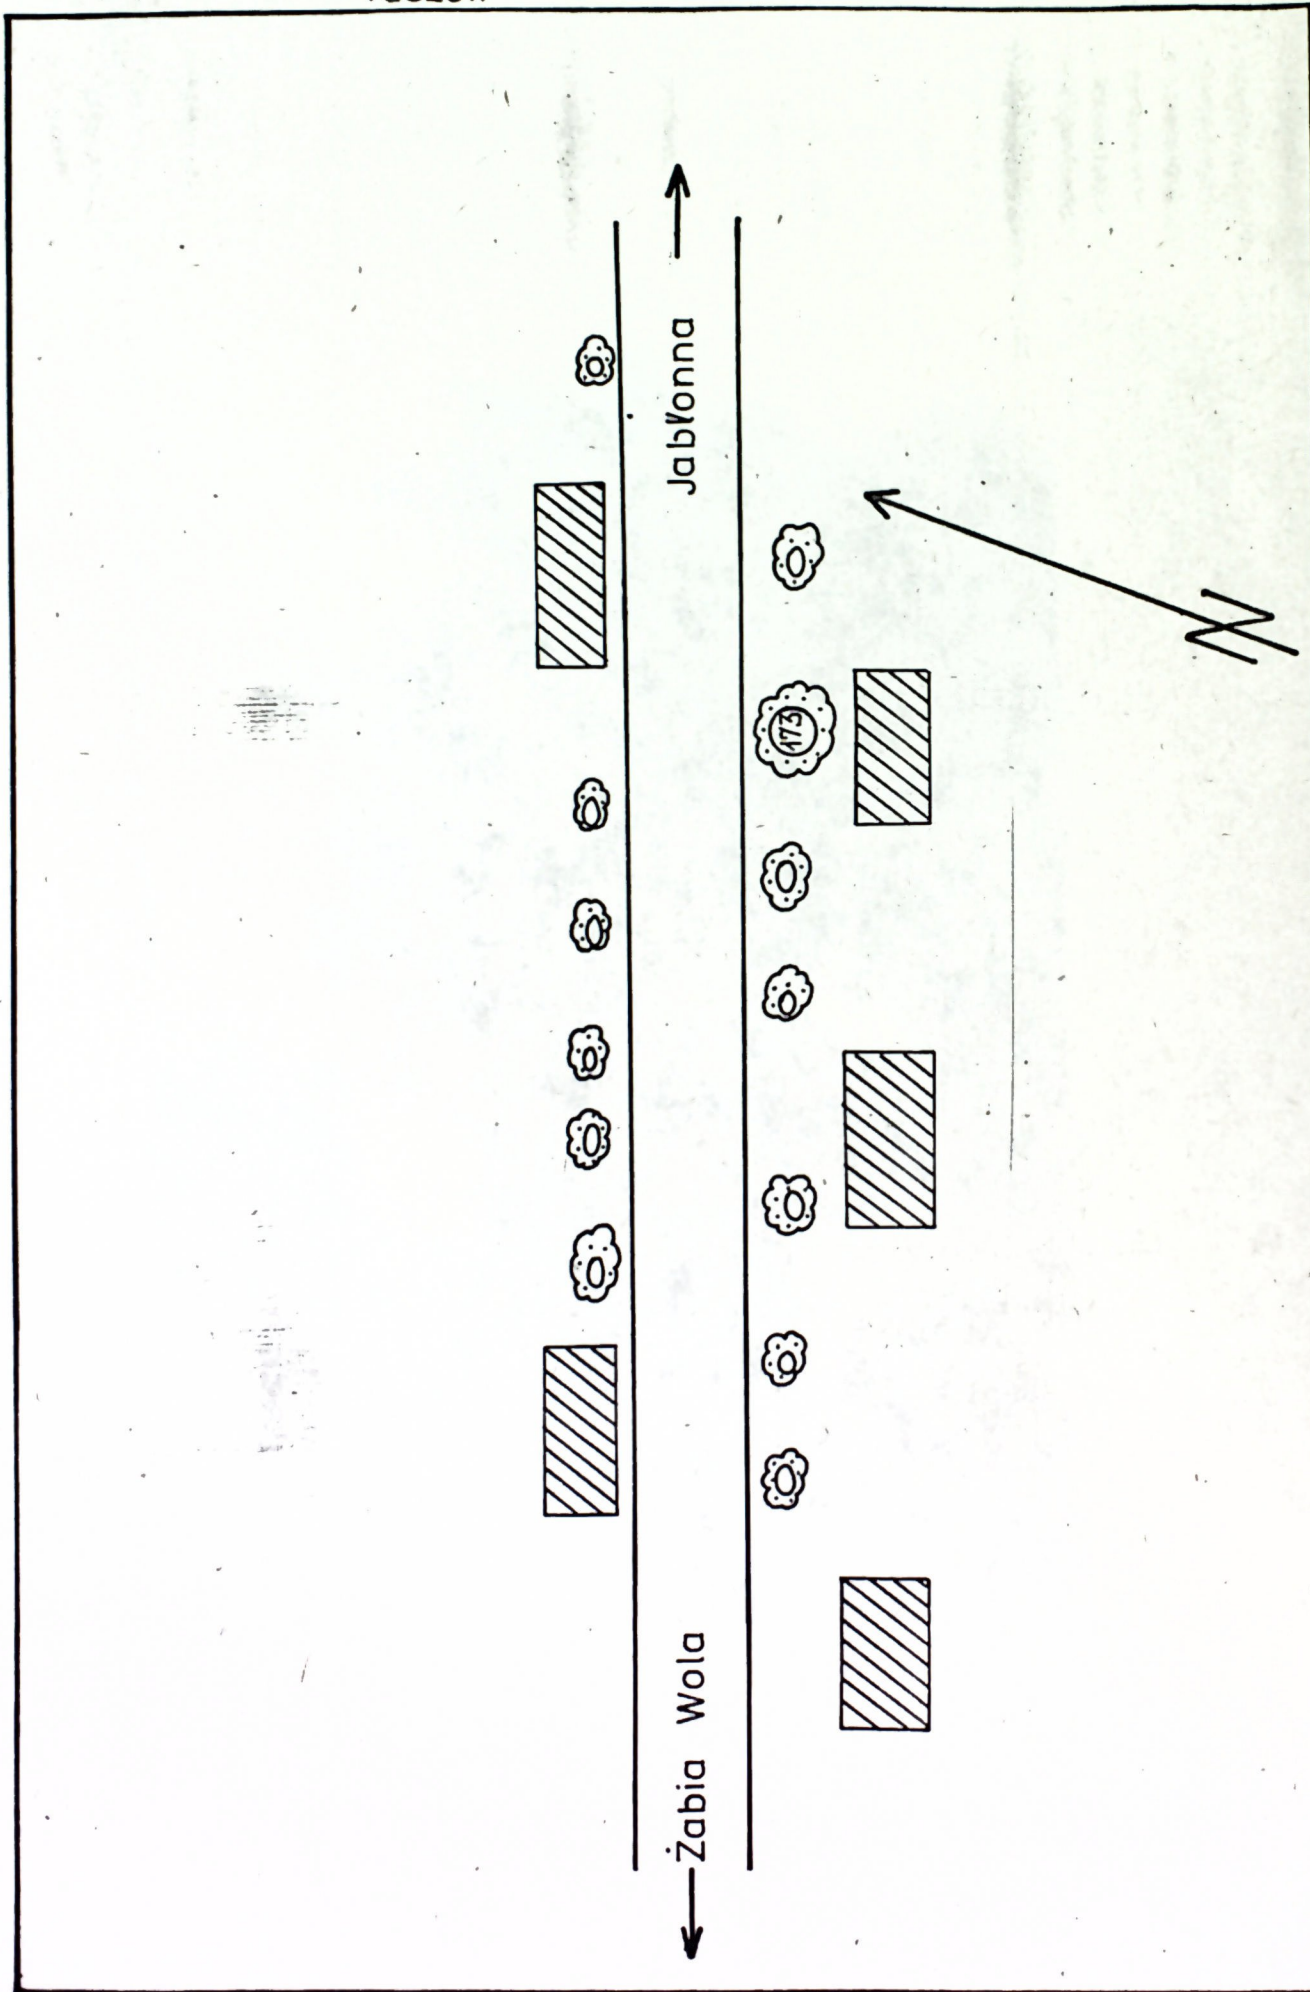
POMNIK PRZYRODY NR 173 – dąb szypułkowy
Tuszów

Obwód w piersznicy 578 cm, wysokość 24 m, drzewo dorodne, korona dobrze wykształcona.

Oczyścić ubytek kominowy, drewno wewnątrz ubytku zaizolować
 istniejący wlot należy zabezpieczyć siatką przed zanieczyszczeniem
 wykonać drenaż, ewentualnie/w razie zaistnienia takiej potrzeby
 wysypać dno ubytku tłuczniem w celu zabezpieczenia
 podciąganiem wody
